Asbestinventarisatetest

Prinses Marie-Joséplein 2, 8500 Kortrijk

Attestnummer : 20230530-000299.000

Uitgegeven op : 30.05.2023

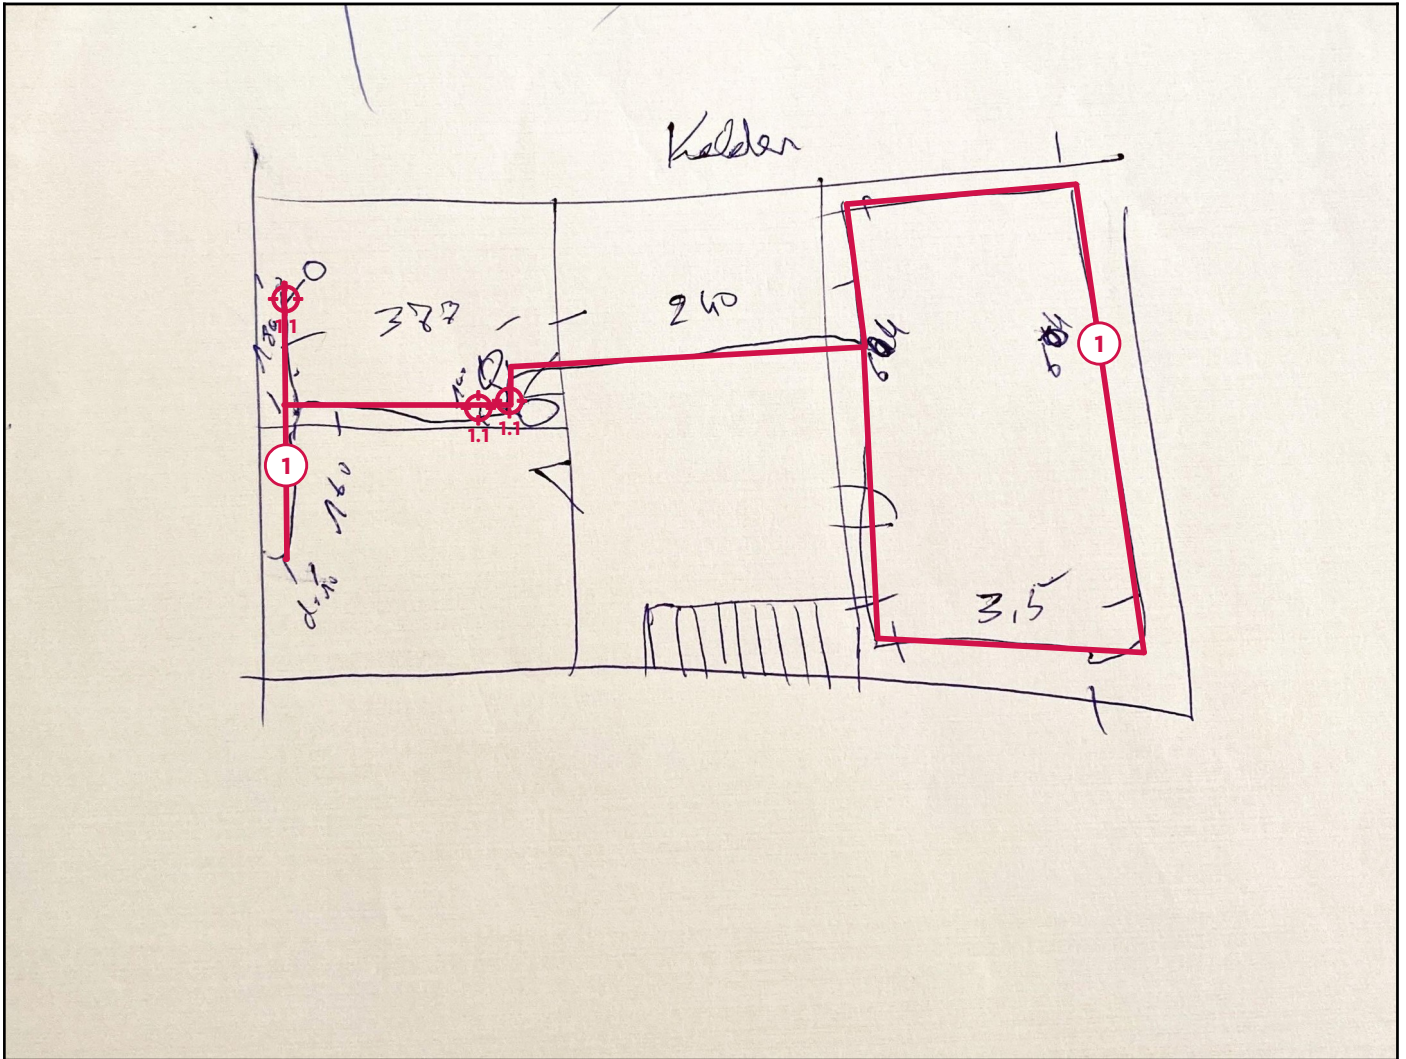
Plan 1.1: Kelder

Beschrijving	Type	Actie
1.5 - Leidingisolatie	Asbestmateriaal	Dringend verwijderen
1.1 Code: 5	Mengmonster	-

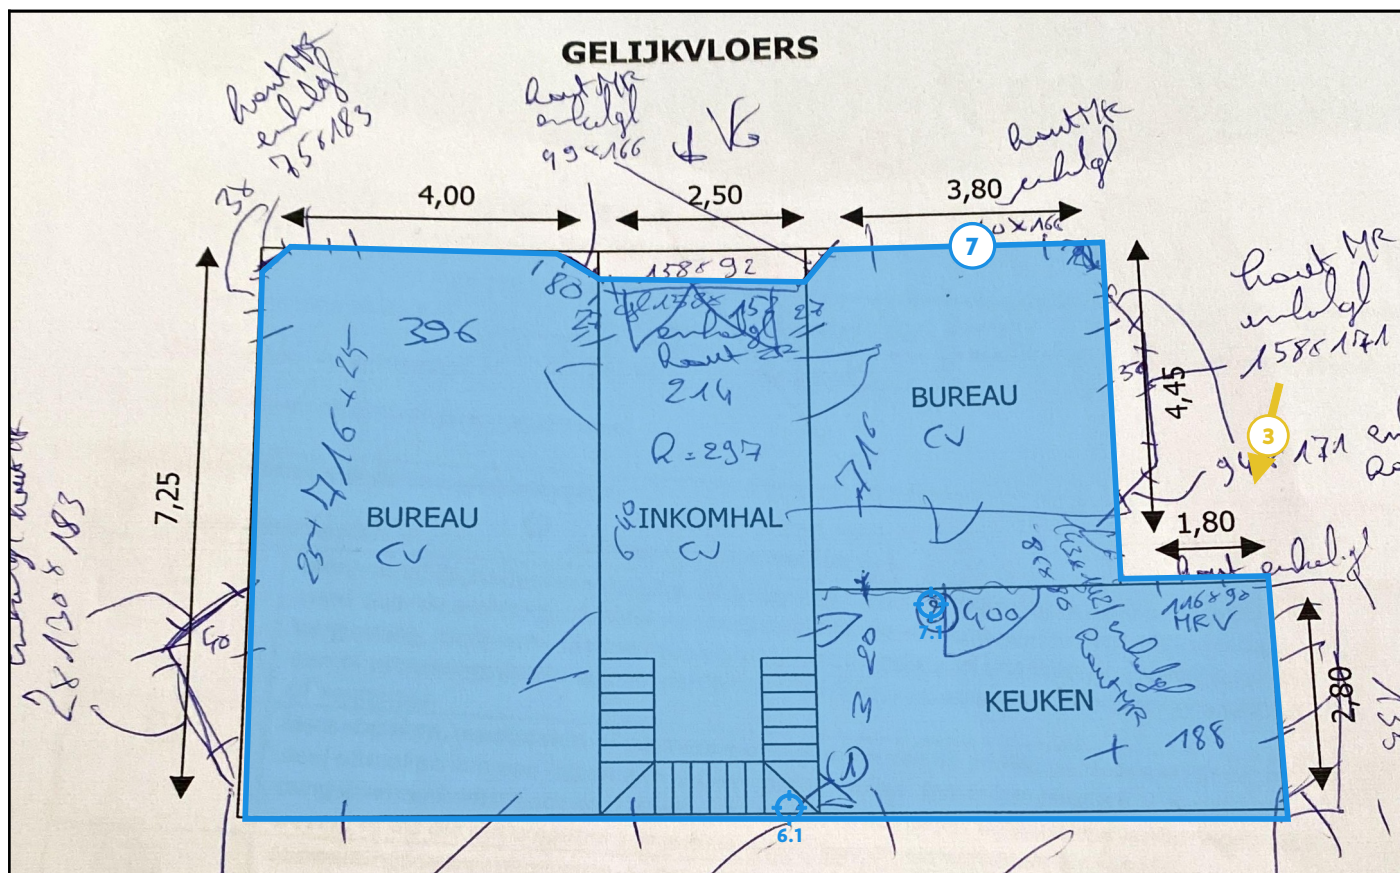
Plan 1.2: Gelijkvloers

Beschrijving	Type	Actie
3. Steunpaal op terrad	Asbestmateriaal	Zorgvuldig beheren
6.1 - Muur gvl	Geen asbest	-
6.1 Code: 1	Puntmonster	-
7.2 - Plafond gvl	Geen asbest	-
7.1 Code: 2	Puntmonster	-

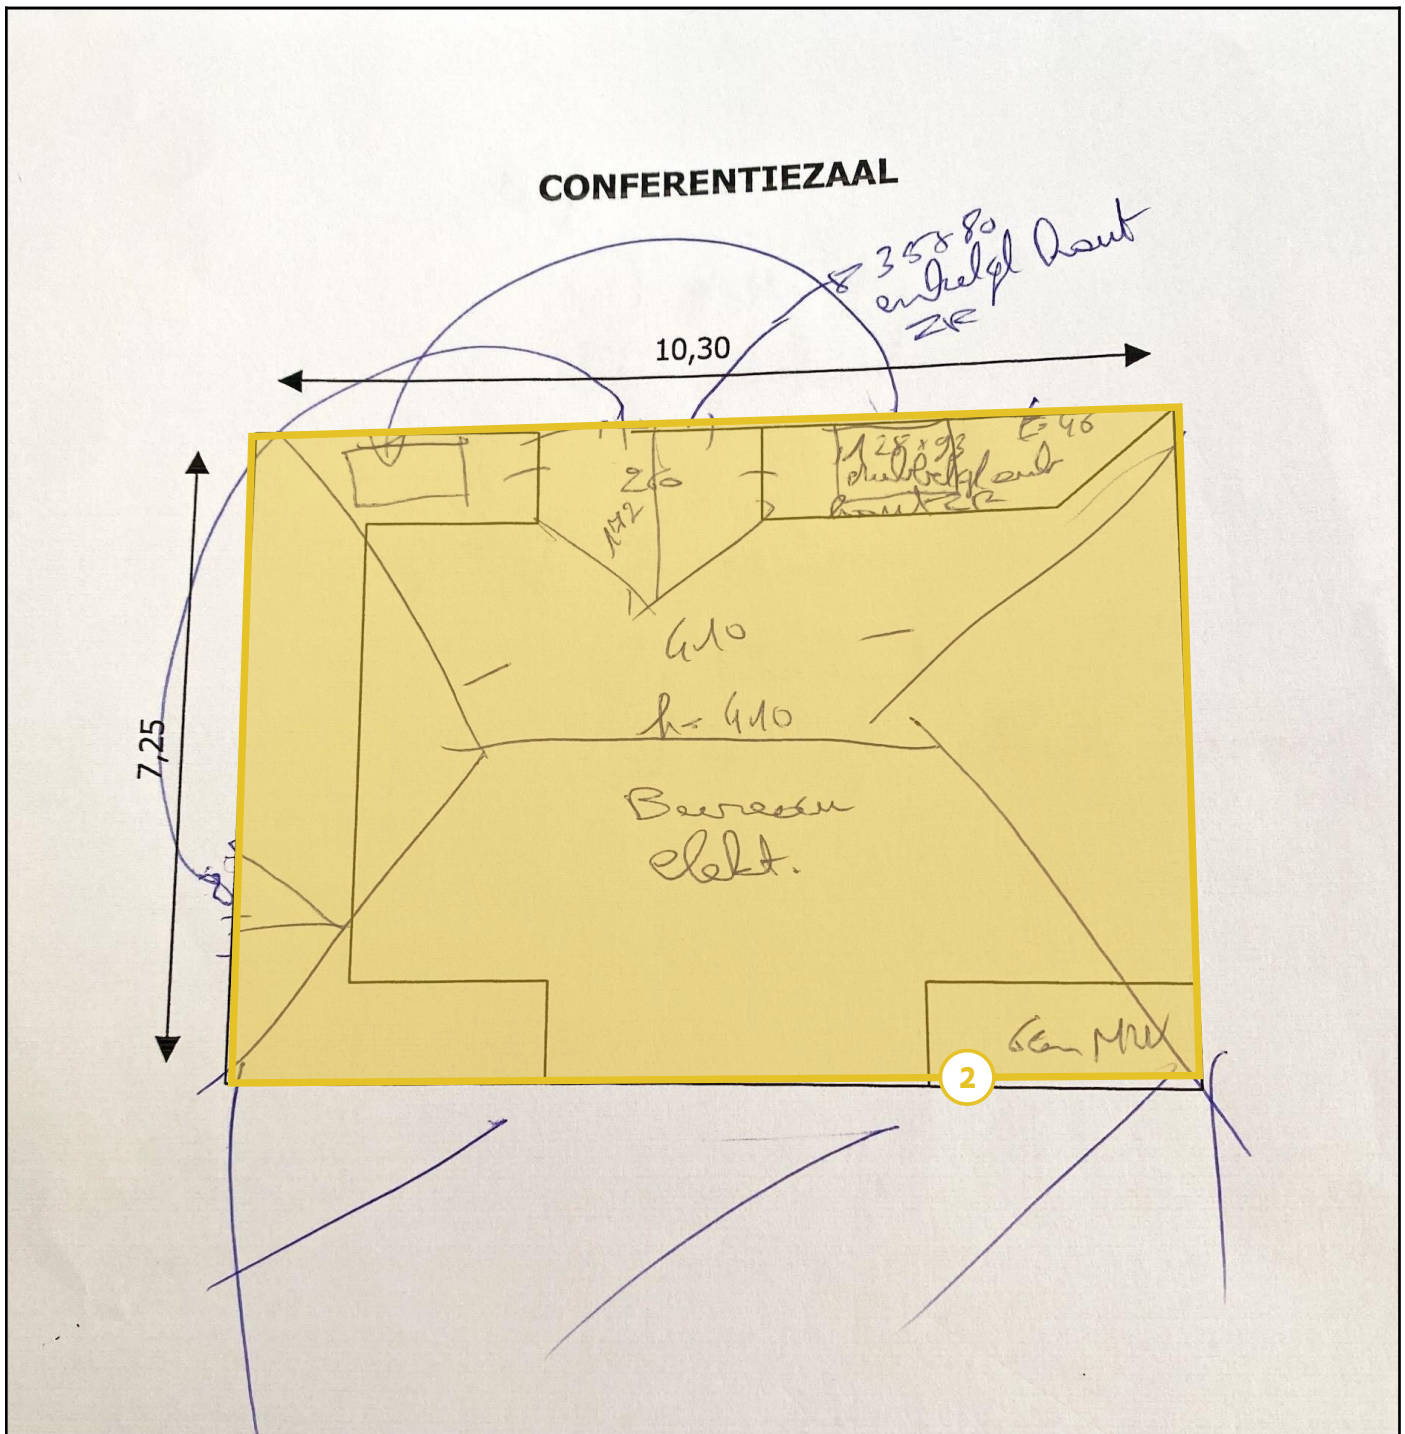
Plan 1.4: 2de verdieping

Beschrijving	Type	Actie
2. Onderdak	Asbestmateriaal	Zorgvuldig beheren

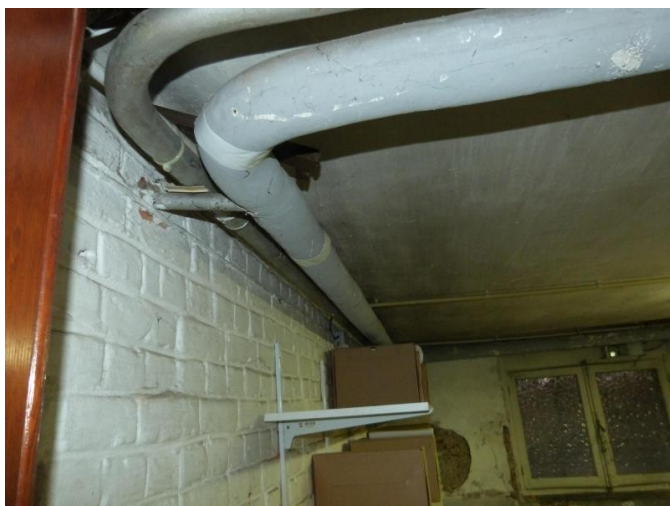
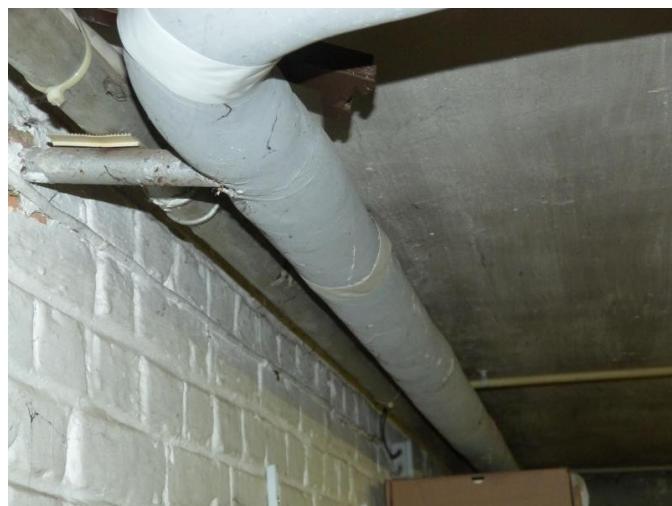
Eindbeoordeling materiaalrisico	Hoog materiaalrisico en/of hoge kans op vezelvrijgave
---------------------------------	---

Gebondenheid	Categorie 2: niet-hechtgebonden met matrix
Asbestsoort (vezeltype)	Amfibool aanwezig, uitgezonderd crocidoliet
Asbestconcentratie	Hoog ($\geq 50\%$)
Afschermingsgraad van het gehele materiaal	Geheel of deels (ook) vrij aan binnenluchtstromen
Toestand van het materiaal	Matig beschadigd, matig verweerd

#	Type	Referentie	Resultaat
1.1	Mengmonster	5	Amosiet, Chrysotiel

Beschrijving	5 - Leidingisolatie
Omgeving	Binnen
Primaire drager	Ruimteverwarming
Asbestmateriaal	In-situ afwerkingslagen - Thermische isolatie
Bindmiddel van asbestmateriaal	Gips - kalk
Gebondenheid op basis van bindmiddel	Niet-hechtgebonden
Hoeveelheid (lengte - omtrek - dikte - aantal)	<ul style="list-style-type: none">30,00 m - 38,00 cm - 12,00 cm - 1 stuk

Totaal volume	1,368 m ³
Eenvoudig bereikbaar	Ja
Bevestigingswijze	<ul style="list-style-type: none">• Los (al dan niet bedekt)
Identificatiemethode	Vaststelling met monstername
Destructieve handeling voor identificatie	Nee

Dringend verwijderen

- Verwijder dit asbestmateriaal zo snel mogelijk. Volg de toestand goed op.

- Hermetische zone (erkend asbestverwijderaar)
Losgebonden toepassing, moet door een erkend asbestverwijderaar weg gehaald worden.

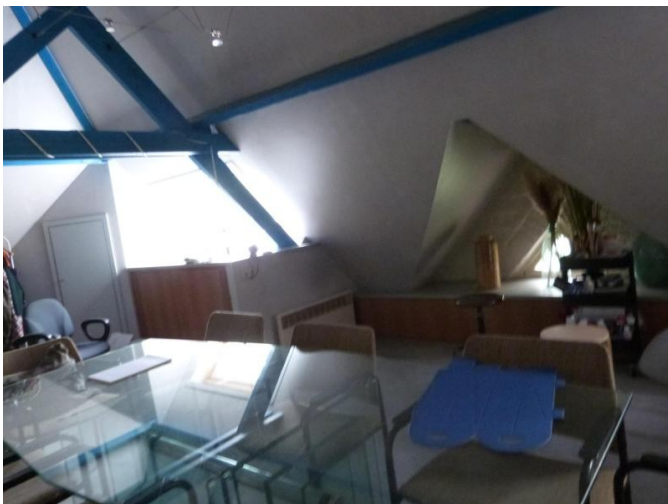
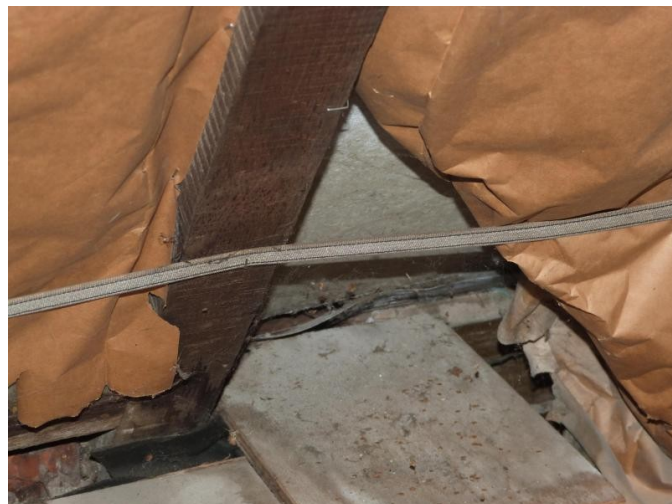
Eindbeoordeling materiaalrisico	Laag materiaalrisico en/of verlaagde kans op vezelvrijgave
---------------------------------	--

Gebondenheid	Categorie 1: hechtgebonden in oorsprong
Asbestsoort (vezeltype)	Alleen chrysotiel
Asbestconcentratie	Laag (< 50%)
Afschermingsgraad van het gehele materiaal	Geheel of deels (ook) vrij aan binnenluchtstromen
Toestand van het materiaal	Licht beschadigd, licht verweerd. Intact materiaal type Pical – asbestboard of categorie III 'gebondenheid'

Beschrijving	Onderdak
Omgeving	Binnen
Primaire drager	Schuin dak
Asbestmateriaal	Plaat, paneel, tablet - Type Menuiserite
Bindmiddel van asbestmateriaal	Cement
Gebondenheid op basis van bindmiddel	Hecht
Hoeveelheid (oppervlakte - dikte - aantal)	• 121,00 m ² - 0,30 cm - 1 stuk
Totaal volume	0,363 m ³
Eenvoudig bereikbaar	Ja
Bevestigingswijze	• Genageld, geniet
Identificatiemethode	Vaststelling zonder monsternamen

Zorgvuldig beheren

- Zorg voor een veilig beheer en verwijder dit asbestmateriaal wanneer het bij werken eenvoudig bereikbaar wordt. Controleer de toestand jaarlijks op wijzigingen.

- Eenvoudige handelingen: enkel door erkend asbestverwijderaar
Hechtgebonden toepassing, mag op zijn geheel weg gehaald worden zonder elektrische apparaten en de nodige beschermingsmiddelen. Door werknemer(s) met opleidingsattest eenvoudige handelingen te verwijderen.

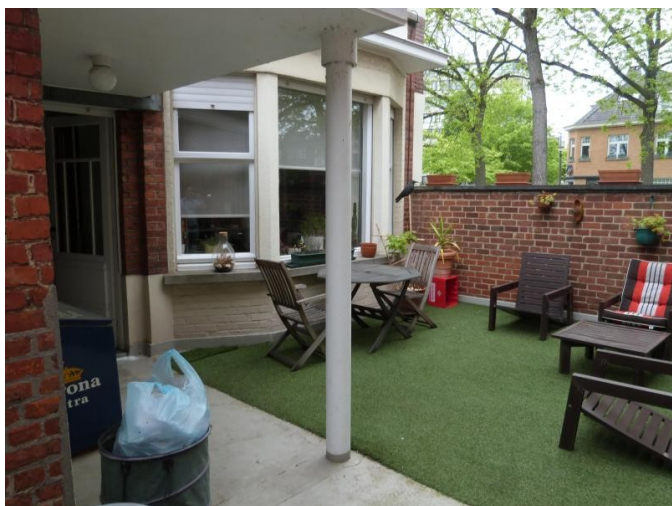
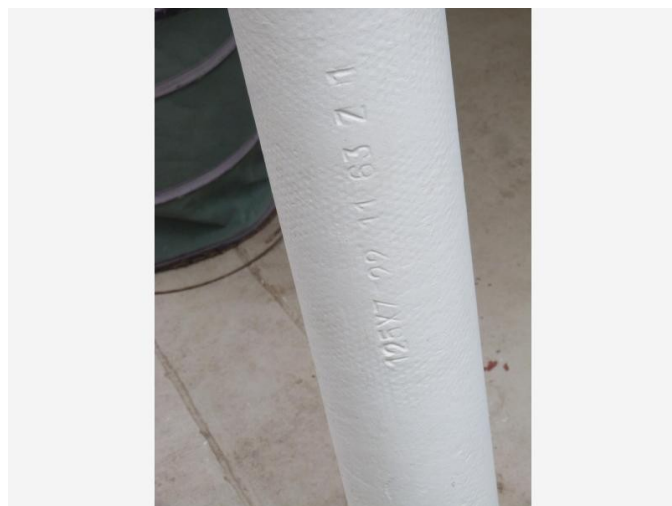
Eindbeoordeling materiaalrisico	Zeer laag materiaalrisico en/of zeer lage kans op vezelvrijgave
---------------------------------	---

Gebondenheid	Categorie 1: hechtgebonden in oorsprong
Asbestsoort (vezeltype)	Alleen chrysotiel
Asbestconcentratie	Laag (< 50%)
Afschermingsgraad van het gehele materiaal	Geheel of deels vrij aan de buitenlucht
Toestand van het materiaal	Onbeschadigd, niet verweerd

Beschrijving	Steunpaal op terrad
Omgeving	Buiten
Primaire drager	Fundering-draagstructuur (horizontaal, verticaal)
Asbestmateriaal	Verloren bekisting - Buis, koker
Bindmiddel van asbestmateriaal	Cement
Gebondenheid op basis van bindmiddel	Hecht
Hoeveelheid (lengte - omtrek - dikte - aantal)	<ul style="list-style-type: none">• 3,00 m - 47,10 cm - 15,00 cm - 1 stuk
Totaal volume	0,212 m ³
Eenvoudig bereikbaar	Ja
Bevestigingswijze	<ul style="list-style-type: none">• Verlijmd, ingegoten, versmeerd
Identificatiemethode	Vaststelling zonder monsternamen

Zorgvuldig beheren

- Zorg voor een veilig beheer en verwijder dit asbestmateriaal wanneer het bij werken eenvoudig bereikbaar wordt. Controleer de toestand jaarlijks op wijzigingen.

- Eenvoudige handelingen: enkel door erkend asbestverwijderaar. Hechtgebonden toepassing, mag op zijn geheel weg gehaald worden zonder elektrische apparaten en de nodige beschermingsmiddelen. Door werknemer(s) met opleidingsattest eenvoudige handelingen te verwijderen.

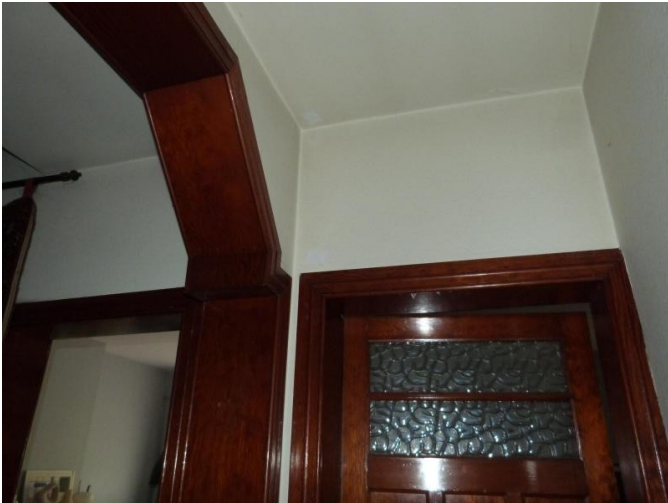
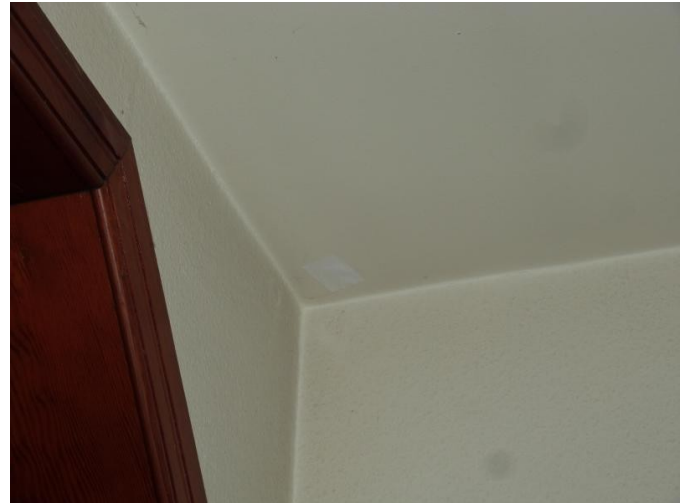
Fiche 4: 4 - Plafond 1ste v.

Geen asbest

#	Type	Referentie	Resultaat
4.1	Puntmonster	4	Geen asbest

Beschrijving	4 - Plafond 1ste v.
Omgeving	Binnen
Primaire drager	Plafond
Bindmiddel van materiaal	Gips - kalk

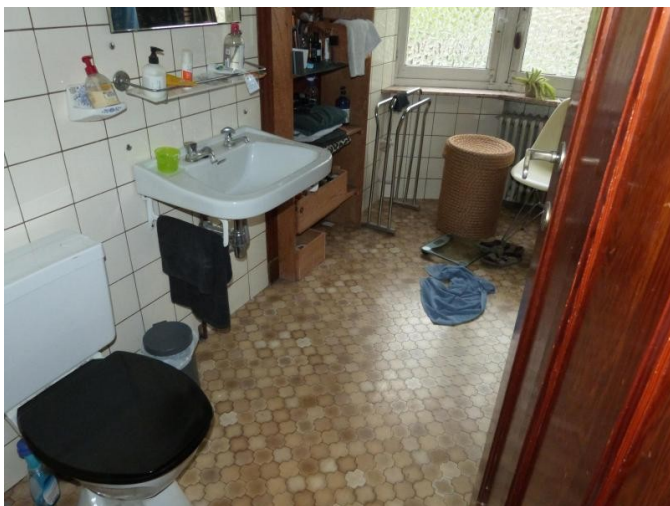
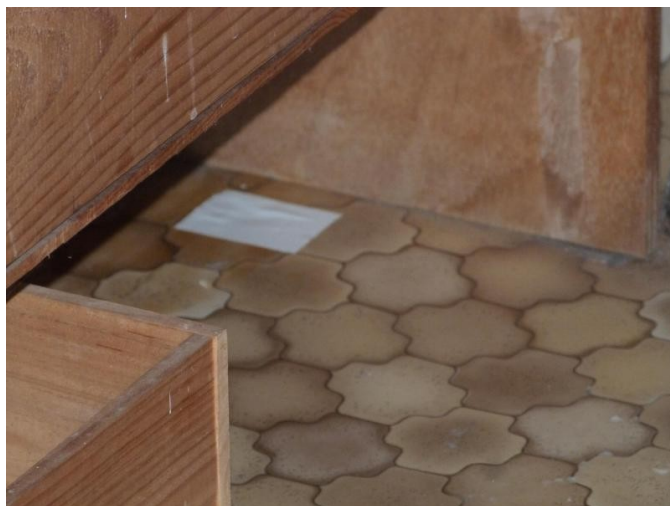
Fiche 5: 6 - Vinyl badkamer

Geen asbest

#	Type	Referentie	Resultaat
5.1	Puntmonster	6	Geen asbest

Beschrijving	6 - Vinyl badkamer
Omgeving	Binnen
Primaire drager	Vloer
Bindmiddel van materiaal	Karton - papier - viltachtig

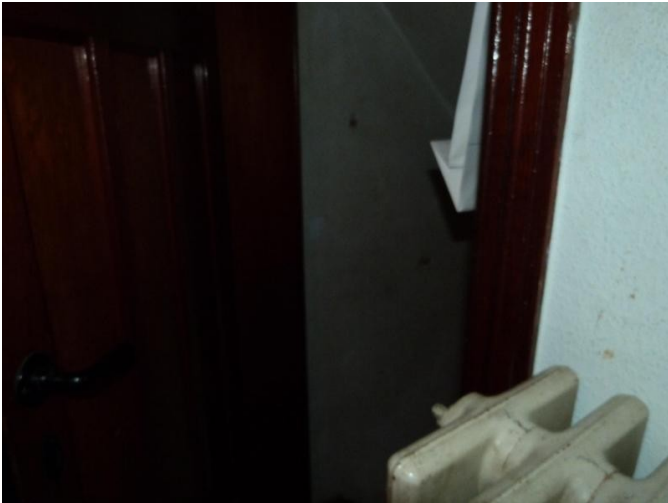
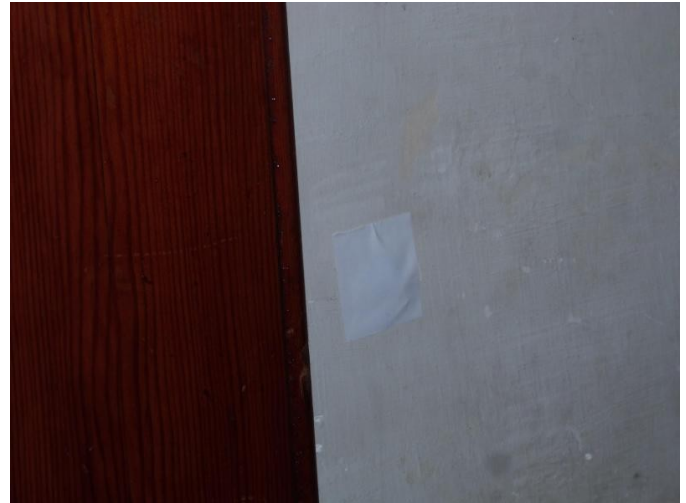
Geen asbest

#	Type	Referentie	Resultaat
6.1	Puntmonster	1	Geen asbest

Beschrijving	1 - Muur gvl
Omgeving	Binnen
Primaire drager	Binnenwand
Bindmiddel van materiaal	Gips - kalk

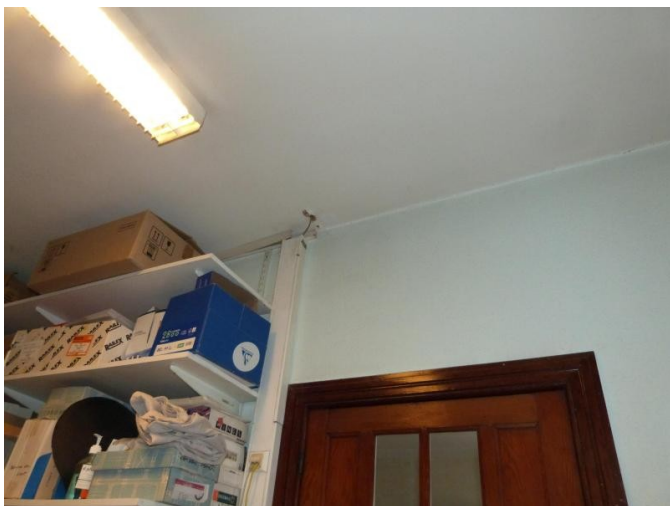
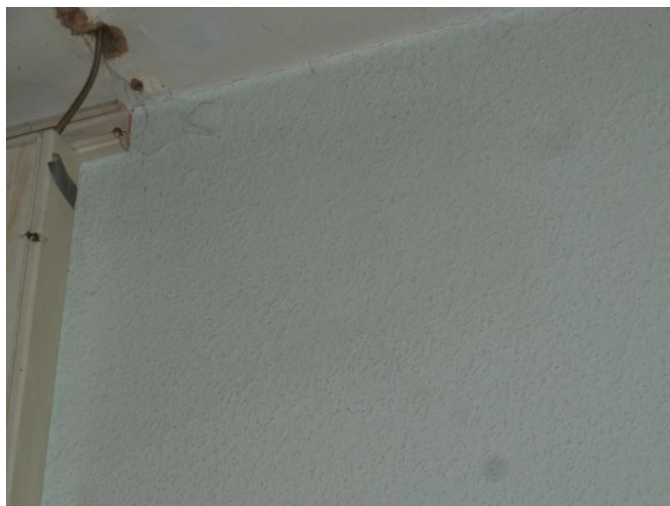
Geen asbest

#	Type	Referentie	Resultaat
7.1	Puntmonster	2	Geen asbest

Beschrijving	2 - Plafond gvl
Omgeving	Binnen
Primaire drager	Plafond
Bindmiddel van materiaal	Gips - kalk

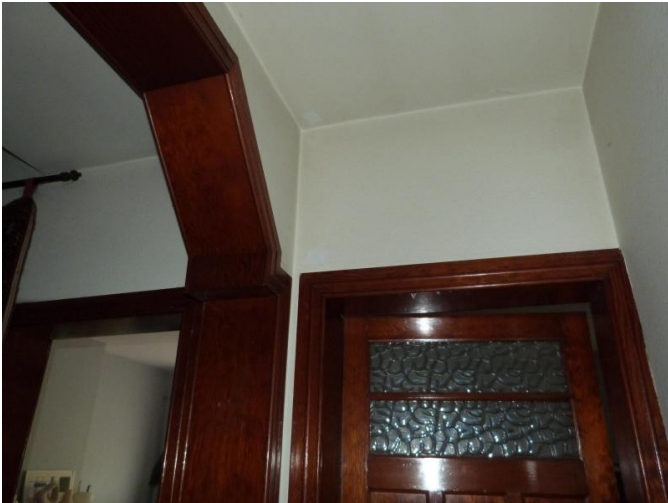
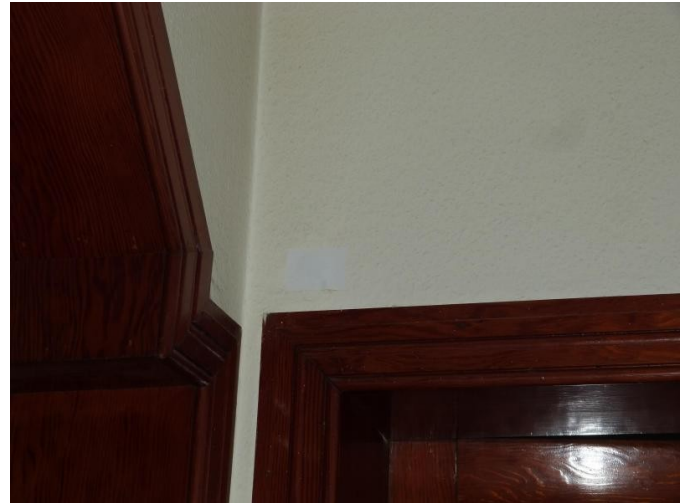
Geen asbest

#	Type	Referentie	Resultaat
8.1	Puntmonster	3	Geen asbest

Beschrijving	3 - Muur 1ste v
Omgeving	Binnen
Primaire drager	Binnenwand
Bindmiddel van materiaal	Gips - kalk
