Asbestinventarisatetest

Rekollettenstraat 104, 8500 Kortrijk

Attestnummer : 20230424-000373.000

Uitgegeven op : 24.04.2023

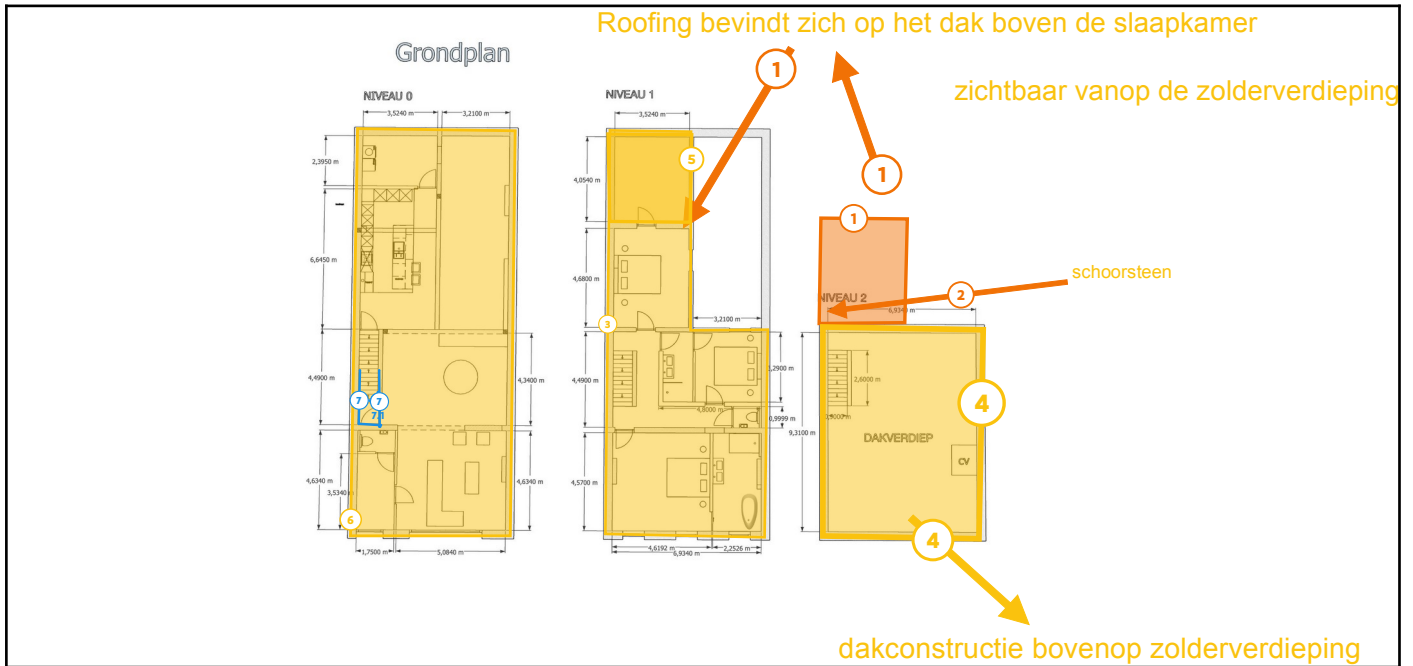
Plan 1.1: Grondplannen

Beschrijving	Type	Actie
1. Roofing plat dak	Asbestmateriaal	Verwijderen
2. Schoorsteen	Asbestmateriaal	Verwijderen
3. Eerste verdieping - totaalrenovatie	Uitsluiting	-
4. Dak totaalrenovatie	Uitsluiting	-
5. Plat dak	Uitsluiting	-
6. Gelijkvloers - totaalrenovatie	Uitsluiting	-
7. Pleisterwerk muren traphal	Geen asbest	-
7.1 Code: 1	Puntmonster	-

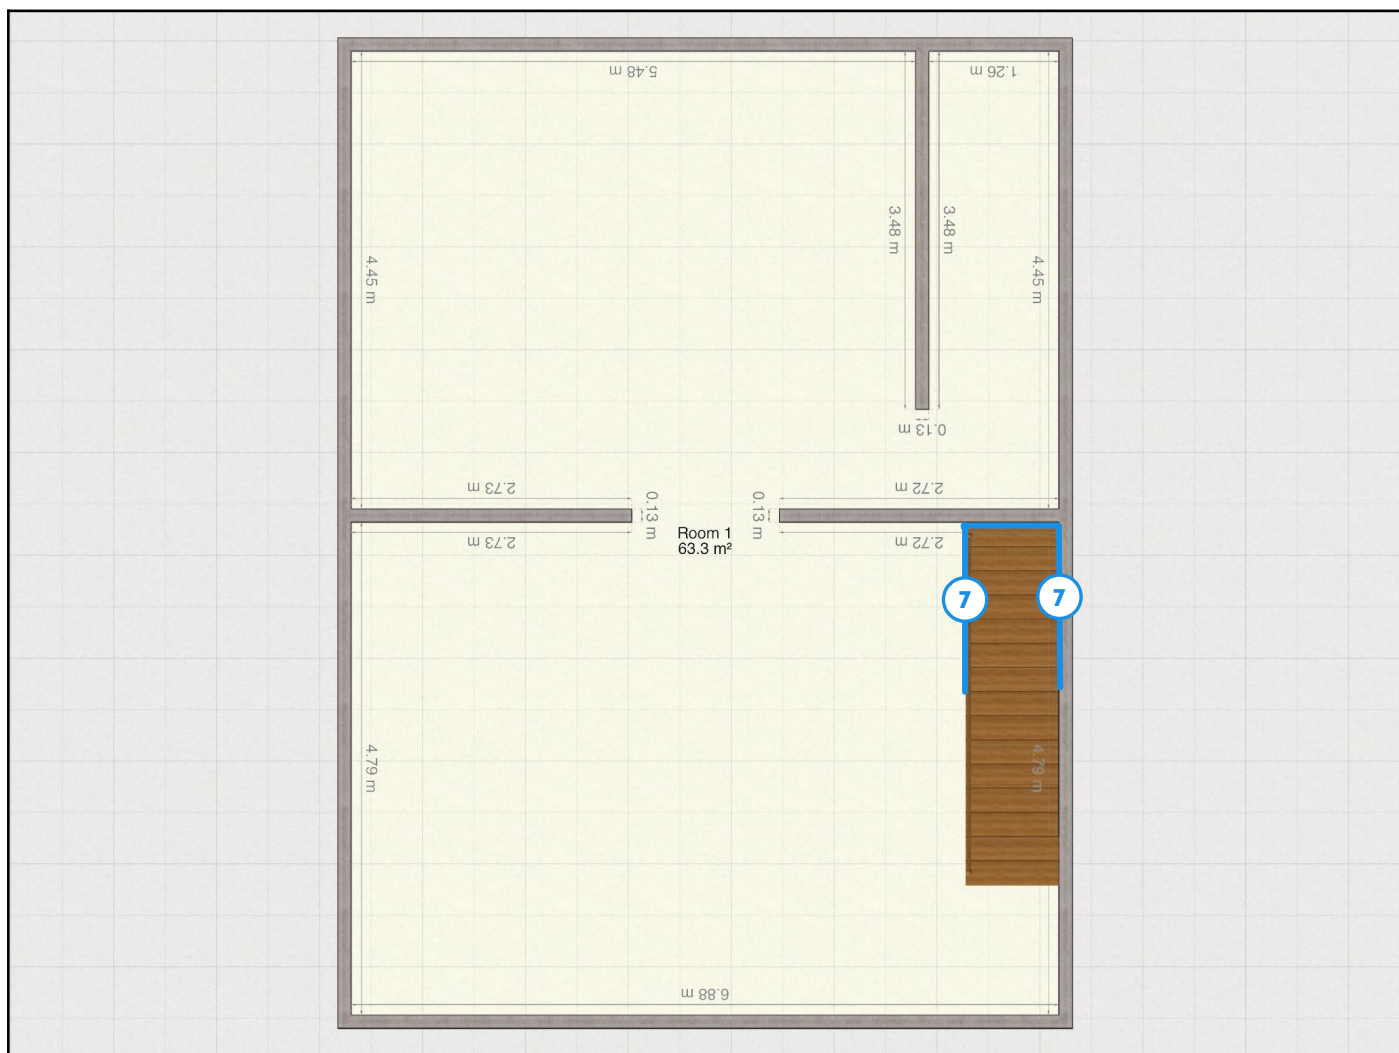
Plan 1.3: kelder

Beschrijving	Type	Actie
7. Pleisterwerk muren traphal	Geen asbest	-

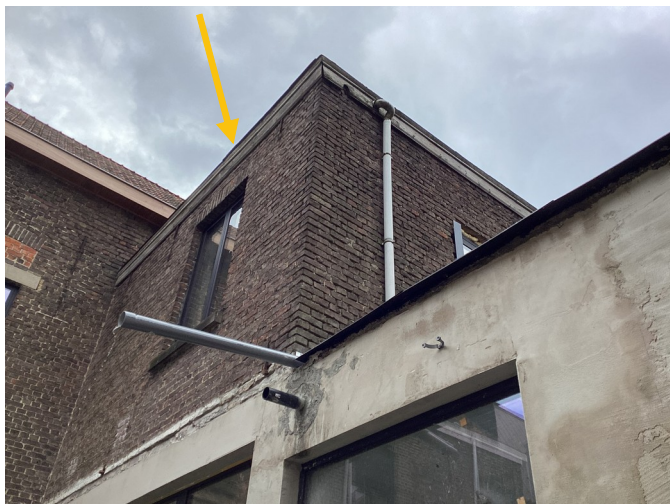
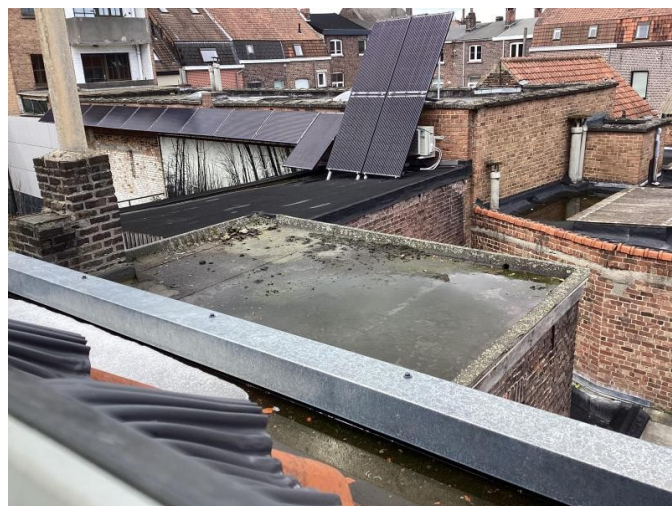
Het asbestmateriaal valt onder de mijlpaal van 2040.

Verwijderen

De kans dat het roofing asbest bevat is heel erg klein. Staalname biedt uitsluitsel.

Eindbeoordeling materiaalrisico	Verhoogd materiaalrisico en/of verhoogde kans op vezelvrijgave
---------------------------------	--

Gebondenheid	Categorie 1: hechtgebonden in oorsprong
Asbestsoort (vezeltype)	Crocidoliet aanwezig
Asbestconcentratie	Laag (< 50%)
Afschermingsgraad van het gehele materiaal	Geheel of deels vrij aan de buitenlucht
Toestand van het materiaal	Matig beschadigd, matig verweerd

Beschrijving	Roofing plat dak
Omgeving	Buiten
Primaire drager	Plat dak
Asbestmateriaal	Dak- en gevelbekleding - Roofing
Bindmiddel van asbestmateriaal	Bitumen (roofing, teer, asfalt)
Gebondenheid op basis van bindmiddel	Hecht
Hoeveelheid (oppervlakte - aantal)	• 20,00 m ² - 1 stuk
Totale oppervlakte	20,00 m ²
Eenvoudig bereikbaar	Ja

Bevestigingswijze	<ul style="list-style-type: none">• Verlijmd, ingegoten, versmeerd
Identificatiemethode	Vaststelling zonder monstername Motivatie: Groot risico op structurele gevolgschade (lekschade, werking installatie,...)
Destructieve handeling voor identificatie	Nee

- Zorg voor een veilig beheer. Vermijd het beschadigen van het asbestmateriaal. Controleer de toestand jaarlijks op wijzigingen.

- Eenvoudige handelingen: mag via doe-het-zelf of door werknemer(s) met opleidingsattest eenvoudige handelingen
Hechtgebonden toepassing, roofing lossnijden langs de naden. Vooraf fixeren. Verpakken zonder te breken of te gooien in dubbelwandige plasticzakken.

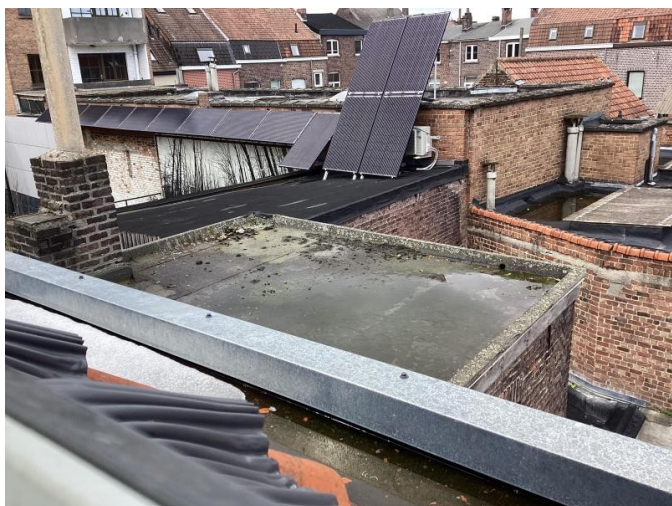
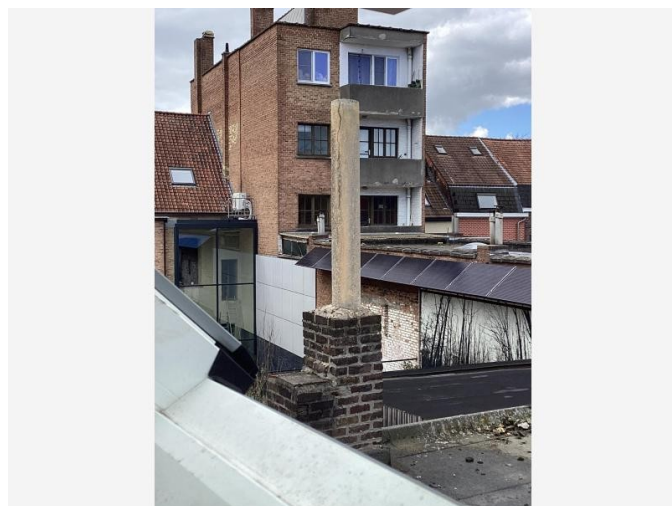
Het asbestmateriaal valt onder de mijlpaal van 2034.

Verwijderen

Eindbeoordeling materiaalrisico	Verhoogd materiaalrisico en/of verhoogde kans op vezelvrijgave
---------------------------------	--

Gebondenheid	Categorie 1: hechtgebonden in oorsprong
Asbestsoort (vezeltype)	Crocidoliet aanwezig
Asbestconcentratie	Laag (< 50%)
Afschermingsgraad van het gehele materiaal	Geheel of deels vrij aan de buitenlucht
Toestand van het materiaal	Matig beschadigd, matig verweerd

Beschrijving	Schoorsteen
Omgeving	Buiten
Primaire drager	Plat dak
Asbestmateriaal	Rookgaskanaal
Bindmiddel van asbestmateriaal	Cement
Gebondenheid op basis van bindmiddel	Hecht
Hoeveelheid (lengte - omtrek - dikte - aantal)	<ul style="list-style-type: none">• 1,20 m - 40,00 cm - 0,50 cm - 1 stuk
Totaal volume	0,002 m ³
Eenvoudig bereikbaar	Ja
Bevestigingswijze	<ul style="list-style-type: none">• Geklemd• Verlijmd, ingegoten, versmeerd

Identificatiemethode	Vaststelling zonder monstername
Destructieve handeling voor identificatie	Nee

- Zorg voor een veilig beheer. Vermijd het beschadigen van het asbestmateriaal. Controleer de toestand jaarlijks op wijzigingen.

- Eenvoudige handelingen: mag via doe-het-zelf of door werknemer(s) met opleidingsattest eenvoudige handelingen
Hechtgebonden toepassing die zijn structuur nog goed behoudt, enkel (korst)mossen aanwezig. Het rookgaskanaal fixeren en voorzichtig los maken, vervolgens verwijderen zonder deze te breken of ermee te gooien. Verpakken in dubbelwandige plasticzakken.

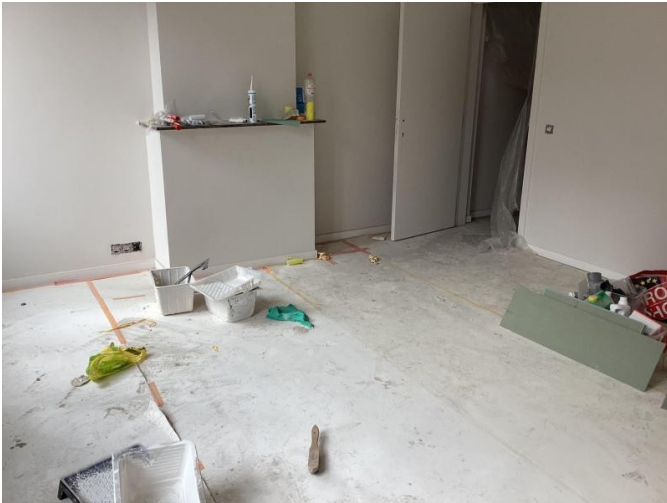
Uitgesloten van inspectie

Bouwjaar: 2022

Constructies gebouwd vanaf 2001 moeten niet onderzocht worden

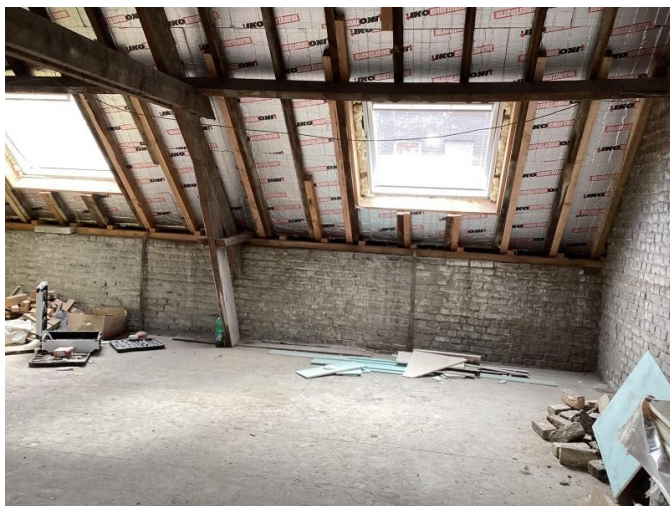
Uitgesloten van inspectie

Bouwjaar: 2022

Constructies gebouwd vanaf 2001 moeten niet onderzocht worden

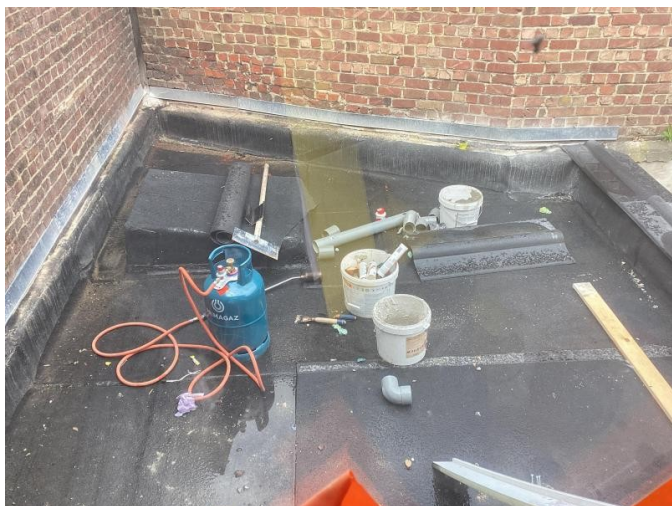
Uitgesloten van inspectie

Bouwjaar: 2023

Constructies gebouwd vanaf 2001 moeten niet onderzocht worden

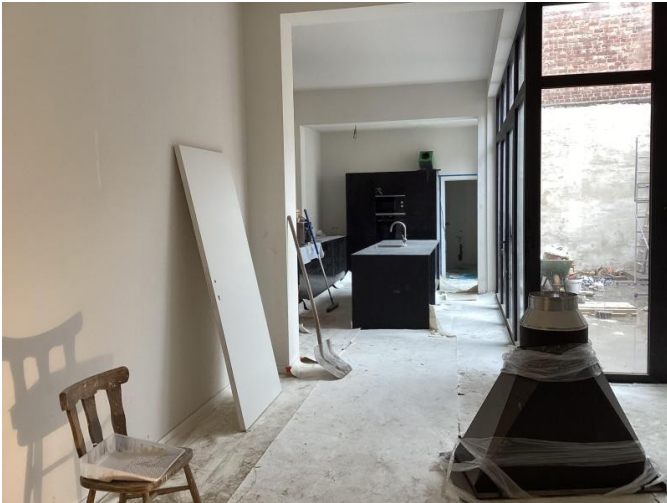
Uitgesloten van inspectie

Bouwjaar: 2022

Constructies gebouwd vanaf 2001 moeten niet onderzocht worden

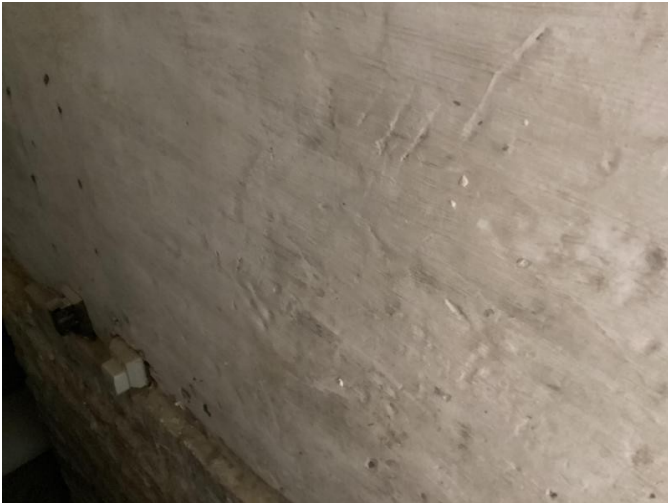
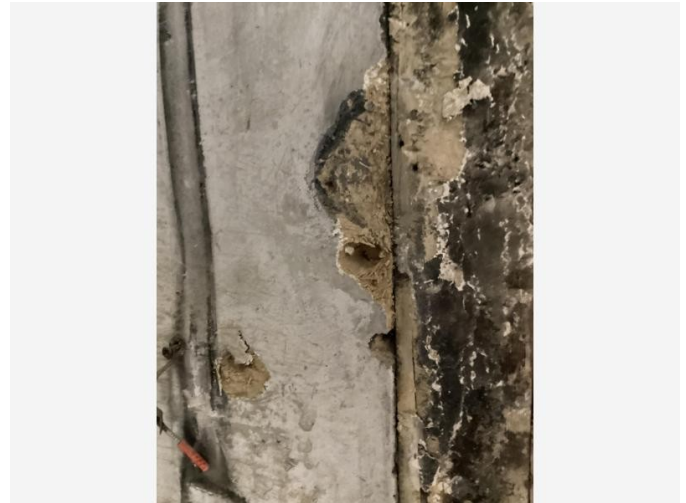
Geen asbest

#	Type	Referentie	Resultaat
7.1	Puntmonster	1	Geen asbest

Beschrijving	Pleisterwerk muren traphal
Omgeving	Binnen
Primaire drager	Binnenwand
