Asbestinventarisatetest

Kerkplein 2, 8540 Deerlijk

Attestnummer : **20240506-000490.000**

Uitgegeven op : **06.05.2024**

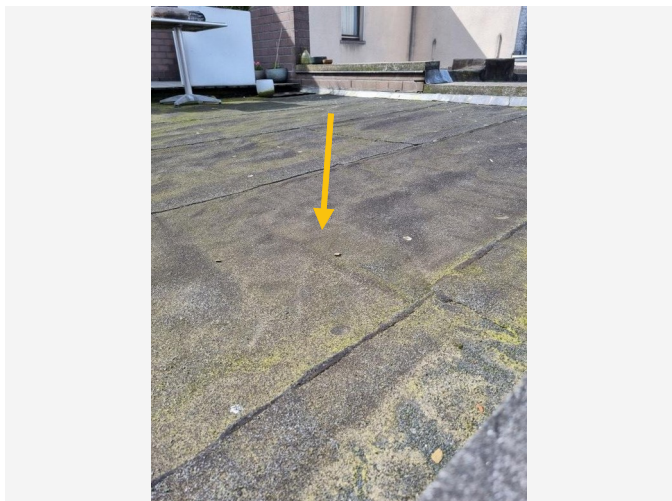
Fiche 2: niet asbesthoudende bitumineuze dakbedekking / roofing

De toepassing werd tengevolge een renovatie / verbouwing aangebracht in 2004.

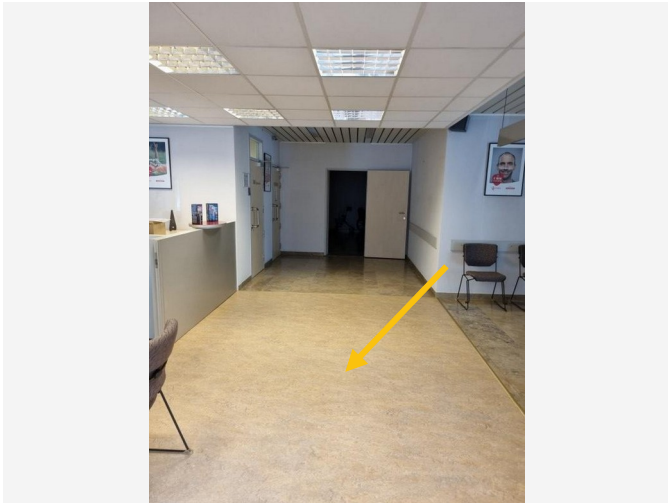
Vrije foto

De toepassing betreft een in 2004 aangebrachte vinylbevoering die op basis van het installatiejaar als niet-asbesthoudend is in te delen.

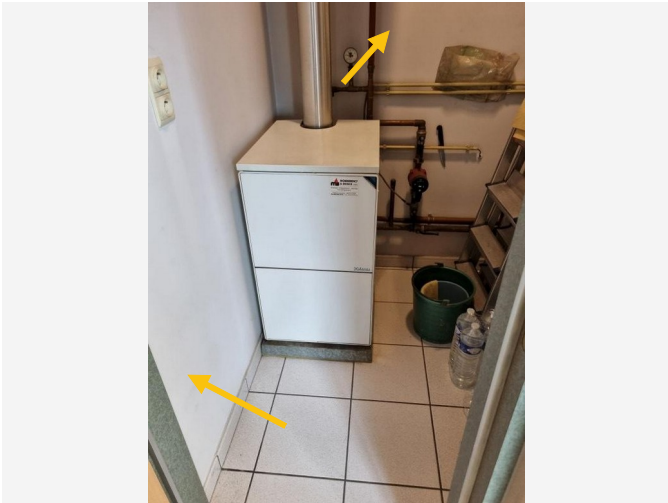
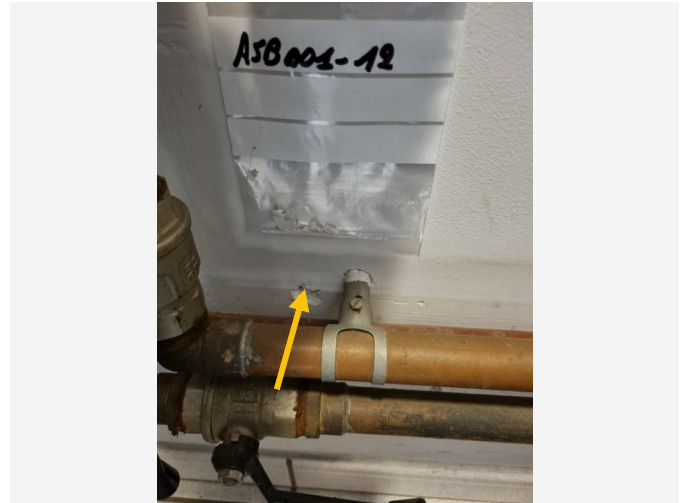
Overzichtsfoto

Geen asbest

#	Type	Referentie	Resultaat
5.1	Mengmonster	24-064483 - ASB001-2	Geen asbest

Beschrijving	pleisterwerk muren/wanden
Omgeving	Binnen
Primaire drager	Binnenwand
Bindmiddel van materiaal	Gips - kalk

Gebondenheid op basis van bindmiddel	Niet-hechtgebonden
Hoeveelheid (oppervlakte - dikte - aantal)	• 150,00 m ² - 1,20 cm - 1 stuk
Totaal volume	1,80 m ³
Identificatiemethode	Vaststelling met monstername
Destructieve handeling voor identificatie	Nee
