# Asbestinventarisatetest

Nederweg 2/GLV, 8870 Izegem

Attestnummer : 20230322-000192.000

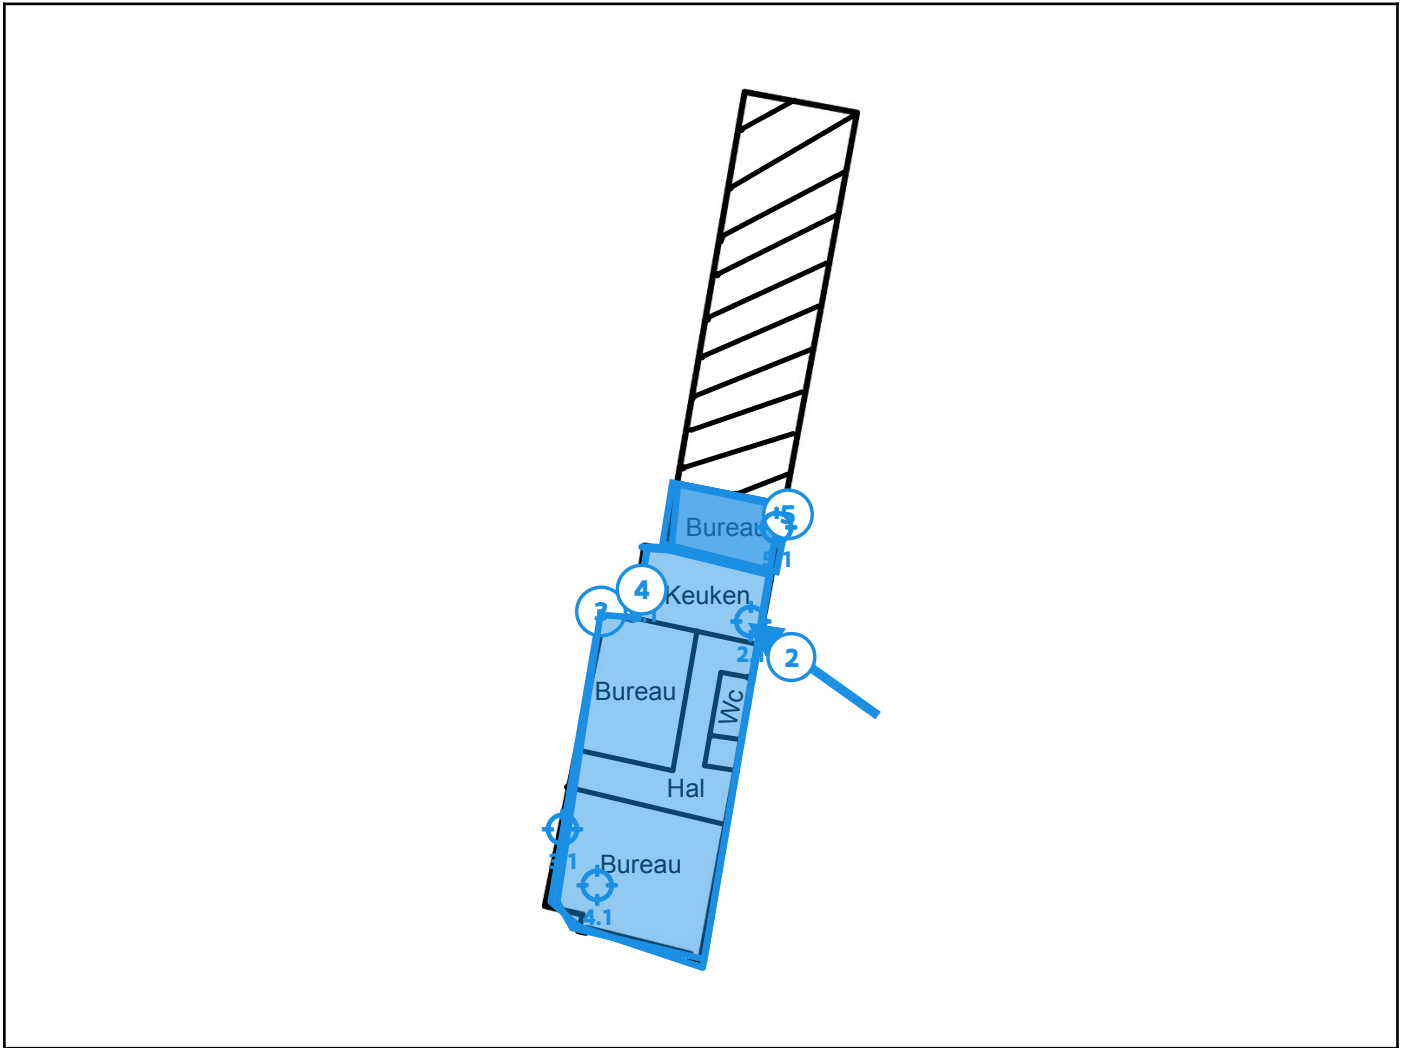
## Plan 1.1: Hoofdgebouw plan

Beschrijving	Type	Actie
2. Bitumen plaatje onder spoelbak keuken	Geen asbest	-
2.1 Code: MM03	Puntmonster	-
3. Pleisterwerk muren	Geen asbest	-
3.1 Code: MM01	Mengmonster	-
4. Pleisterwerk plafond	Geen asbest	-
4.1 Code: MM02	Puntmonster	-
5. Vinylzeil bureau	Geen asbest	-

5.1 Code: MM04	Puntmonster	-
----------------	-------------	---

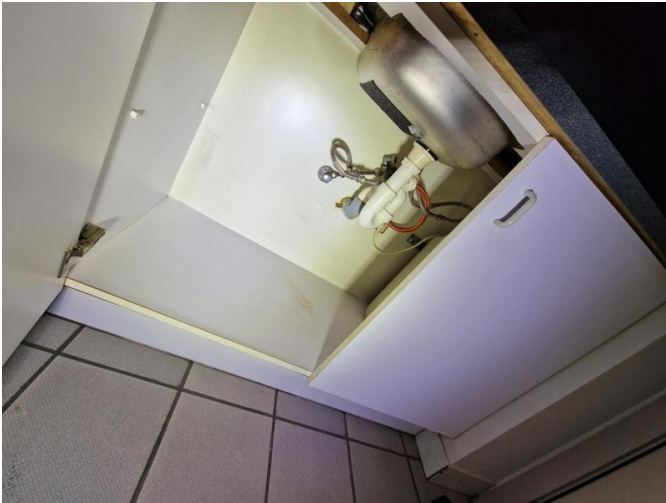
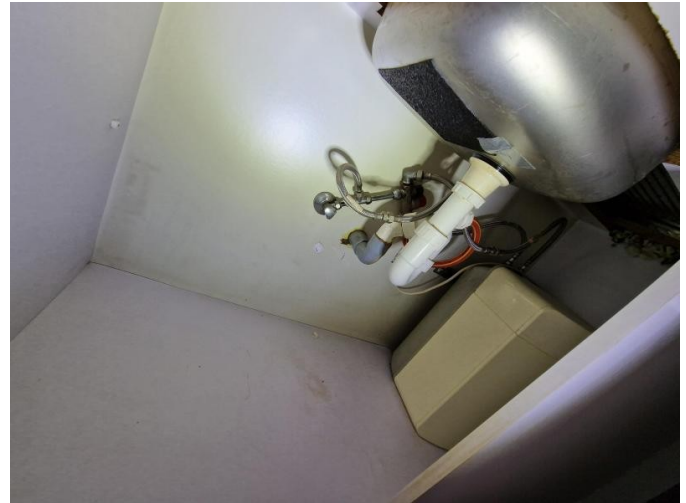
## Fiche 2: Bitumen plaatje onder spoelbak keuken

Geen asbest

#	Type	Referentie	Resultaat
2.1	Puntmonster	MM03	Geen asbest

Beschrijving	Bitumen plaatje onder spoelbak keuken
Omgeving	Binnen
Primaire drager	Inrichting (meubilair, ...)
Bindmiddel van materiaal	Bitumen (roofing, teer, asfalt)

<b>Gebondenheid op basis van bindmiddel</b>	Hecht
<b>Hoeveelheid (gewicht - aantal)</b>	• 0,30 kg - 1 stuk
<b>Totaal gewicht</b>	0,30 kg
<b>Identificatiemethode</b>	Vaststelling met monstername
<b>Destructieve handeling voor identificatie</b>	Nee
<b>Opmerking</b>	Geschat gewicht.

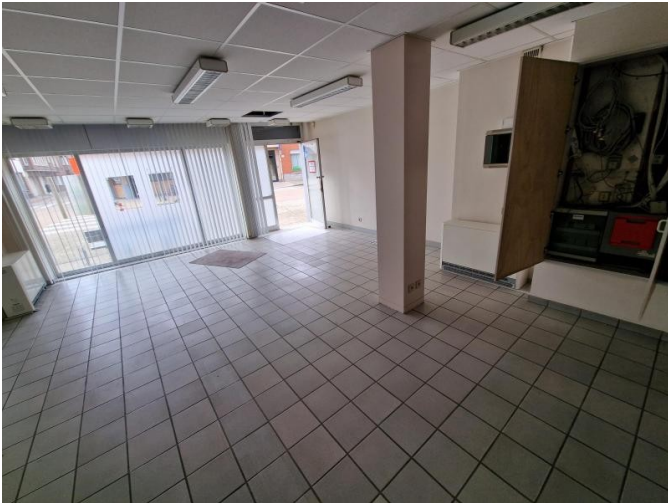
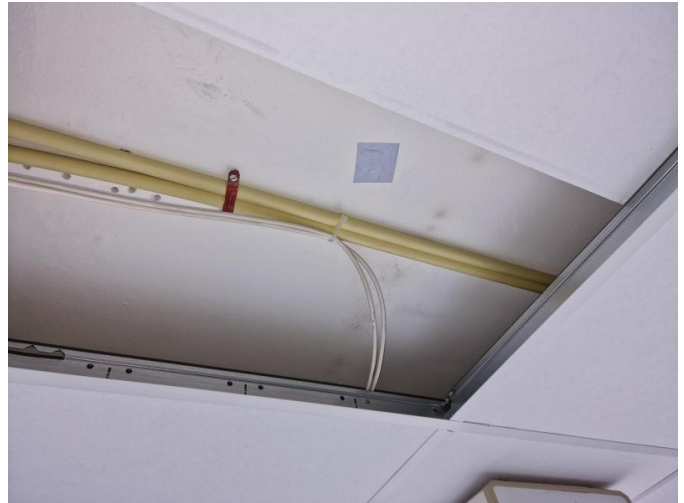
## Fiche 4: Pleisterwerk plafond

Geen asbest

#	Type	Referentie	Resultaat
4.1	Puntmonster	MM02	Geen asbest

Beschrijving	Pleisterwerk plafond
Omgeving	Binnen
Primaire drager	Plafond
Bindmiddel van materiaal	Gips - kalk

<b>Gebondenheid op basis van bindmiddel</b>	Niet-hechtgebonden
<b>Hoeveelheid (oppervlakte - dikte - aantal)</b>	• 110,00 m <sup>2</sup> - 1,00 cm - 1 stuk
<b>Totaal volume</b>	1,10 m <sup>3</sup>
<b>Identificatiemethode</b>	Vaststelling met monstername
<b>Destructieve handeling voor identificatie</b>	Nee

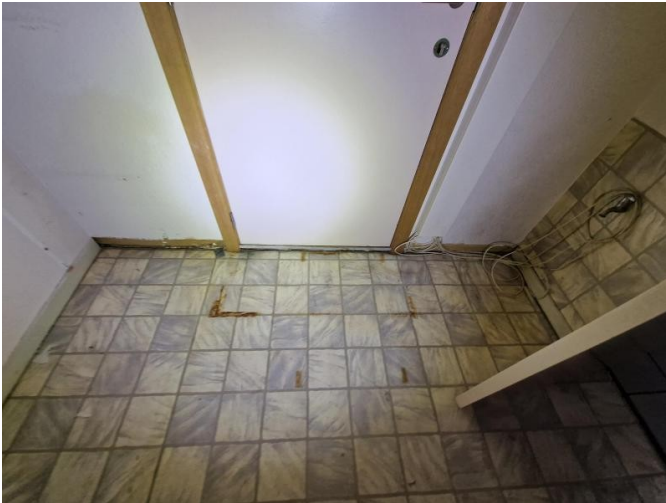
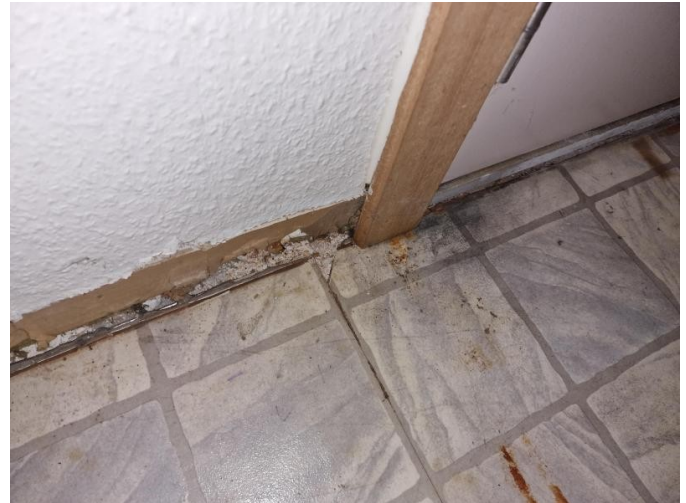
## Fiche 5: Vinylzeil bureau

Geen asbest

#	Type	Referentie	Resultaat
5.1	Puntmonster	MM04	Geen asbest

Beschrijving	Vinylzeil bureau
Omgeving	Binnen
Primaire drager	Vloer
Bindmiddel van materiaal	Karton - papier - viltachtig

<b>Gebondenheid op basis van bindmiddel</b>	Niet-hechtgebonden
<b>Hoeveelheid (oppervlakte - aantal)</b>	• 11,50 m <sup>2</sup> - 1 stuk
<b>Totale oppervlakte</b>	11,50 m <sup>2</sup>
<b>Identificatiemethode</b>	Vaststelling met monstername
<b>Destructieve handeling voor identificatie</b>	Nee
