Asbestinventarisatetest

Kerkstraat 28/0003, 8520 Kuurne

Attestnummer : **20240911-000302.000**

Uitgegeven op : **11.09.2024**

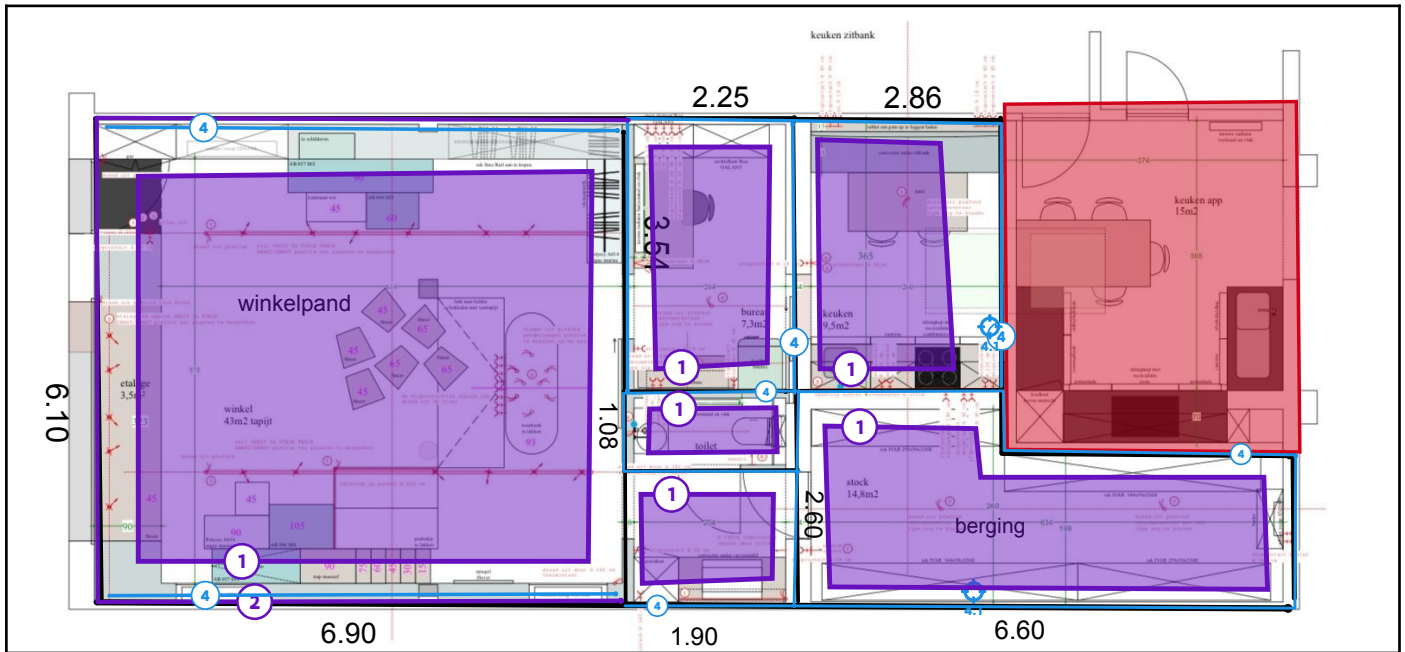
Plan 1.1: Gelijkvloers

Beschrijving	Type	Actie
1. Vloer - geheel pand	Advies	-
2. Valse wand - winkel	Advies	-
4. Pleisterwerk- muur	Geen asbest	-
4.1 Code: 01 - pleister	Mengmonster	-

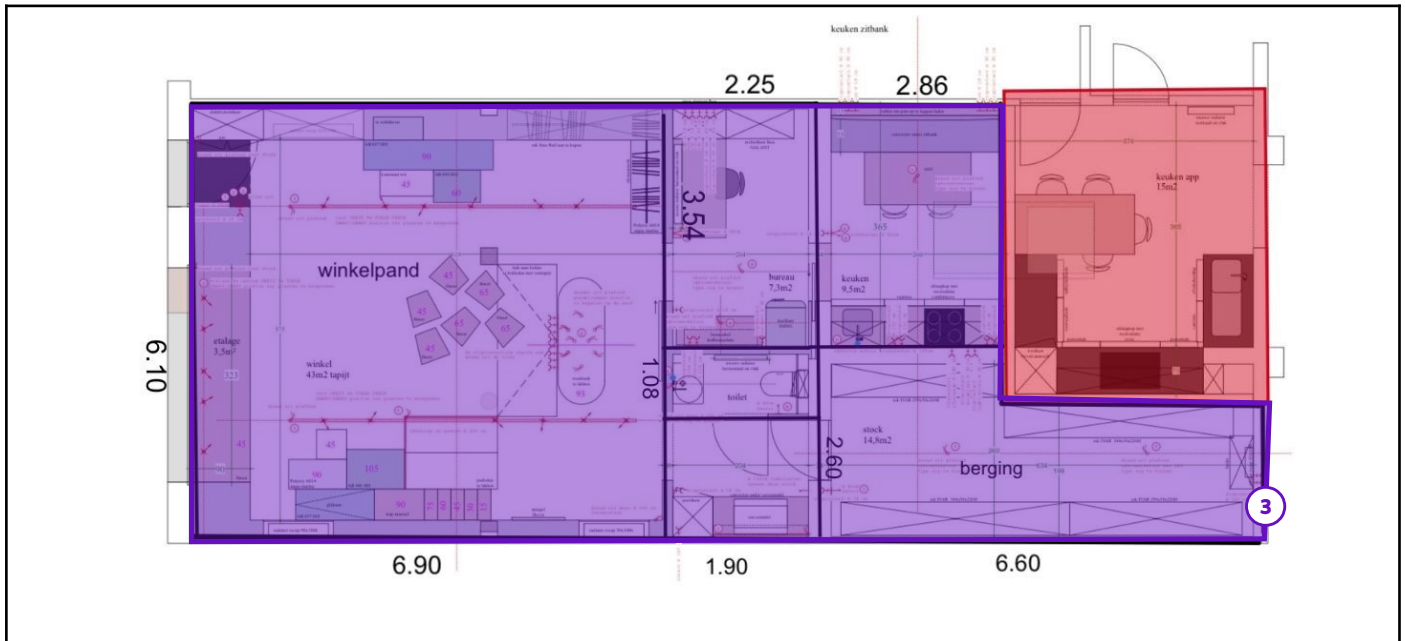
Plan 1.2: Gelijkvloers - plafond

Beschrijving	Type	Actie
3. Vals plafond - geheel pand	Advies	-

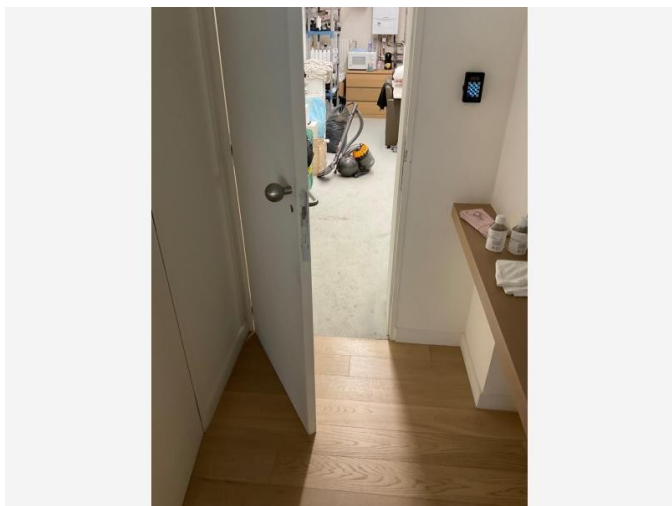
Vrije foto

De vloer opzich is niet-asbestverdacht, maar de achterliggende laag kon niet worden vastgesteld noch worden geïnspecteerd gedurende het plaatsbezoek. Er werd geen documentatie aangereikt om de primaire drager te kunnen identificeren. Gelieve steeds aandachtig te zijn bij eventuele verbouwingen en afbraakwerken voor asbesthoudende materialen.

Bij gebrek aan kapotte tegels kon de achterliggende lijmlaag of de op cement gebaseerde lijm/specie niet geïnspecteerd worden.

Identificatiemethode	Redelijk vermoeden
Primaire drager	Vloer

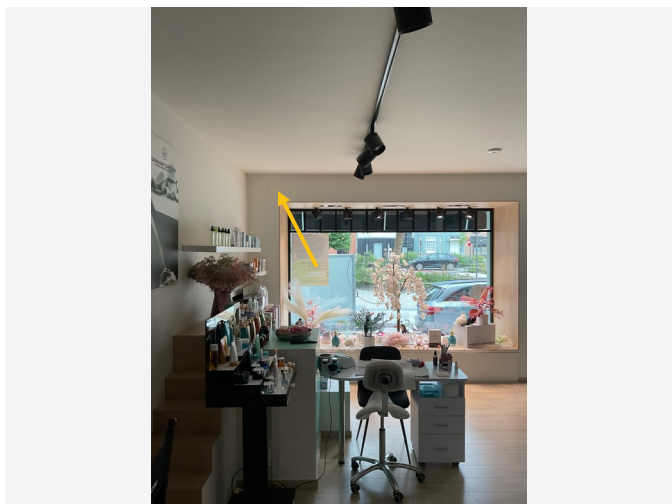
Vrije foto

De achterliggende laag kon niet worden vastgesteld noch geïnspecteerd gedurende het bezoek.

Identificatiemethode	Redelijk vermoeden
Primaire drager	Binnenwand

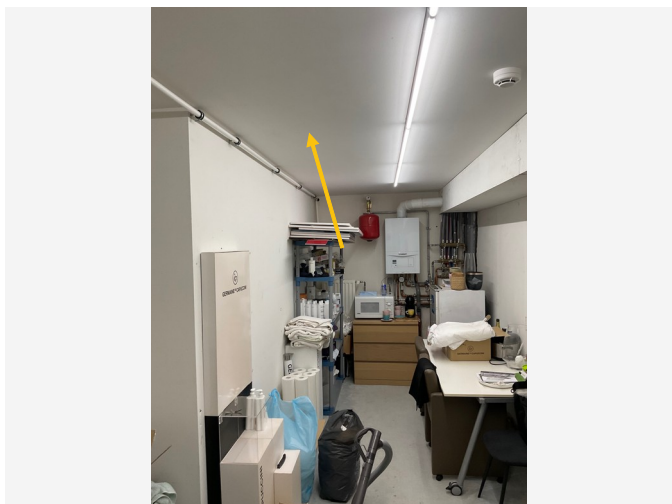
Vrije foto

De achterliggende laag kon niet worden vastgesteld noch geïnspecteerd gedurende het bezoek.

Identificatiemethode	Redelijk vermoeden
Primaire drager	Plafond

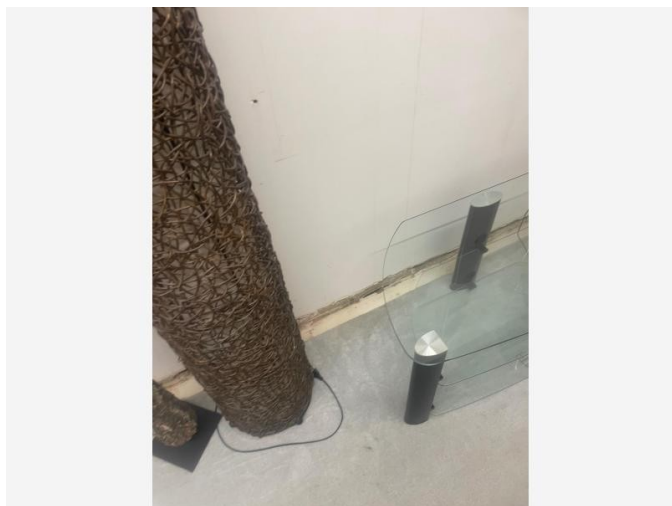
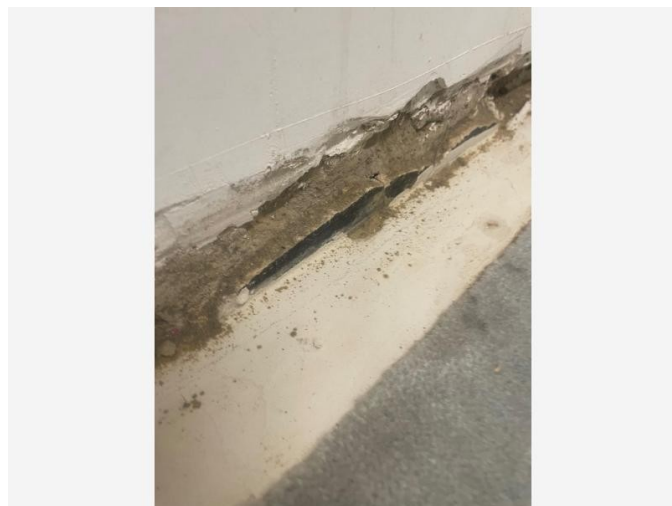
Overzichtsfoto

Geen asbest

#	Type	Referentie	Resultaat
4.1	Mengmonster	01 - pleister	Geen asbest

Beschrijving	Pleisterwerk- muur
Omgeving	Binnen
Primaire drager	Binnenwand
Bindmiddel van materiaal	Gips - kalk
Gebondenheid op basis van bindmiddel	Niet-hechtgebonden
Hoeveelheid (oppervlakte - dikte - aantal)	• 101,00 m ² - 1,00 cm - 1 stuk
Totaal volume	1,01 m ³
Identificatiemethode	Vaststelling met monstername
Destructieve handeling voor identificatie	Nee
Opmerking	Staalname genomen van een individuele ruimte/natte ruimte. (Geen mengstaal genomen van een trappenhof/stookruimte wegens het ontbreken van deze ruimtes.)
