Asbestinventarisatetest

Prinses Marie-Joséplein 2, 8500 Kortrijk

Attestnummer : 20230530-000299.000

Uitgegeven op : 30.05.2023

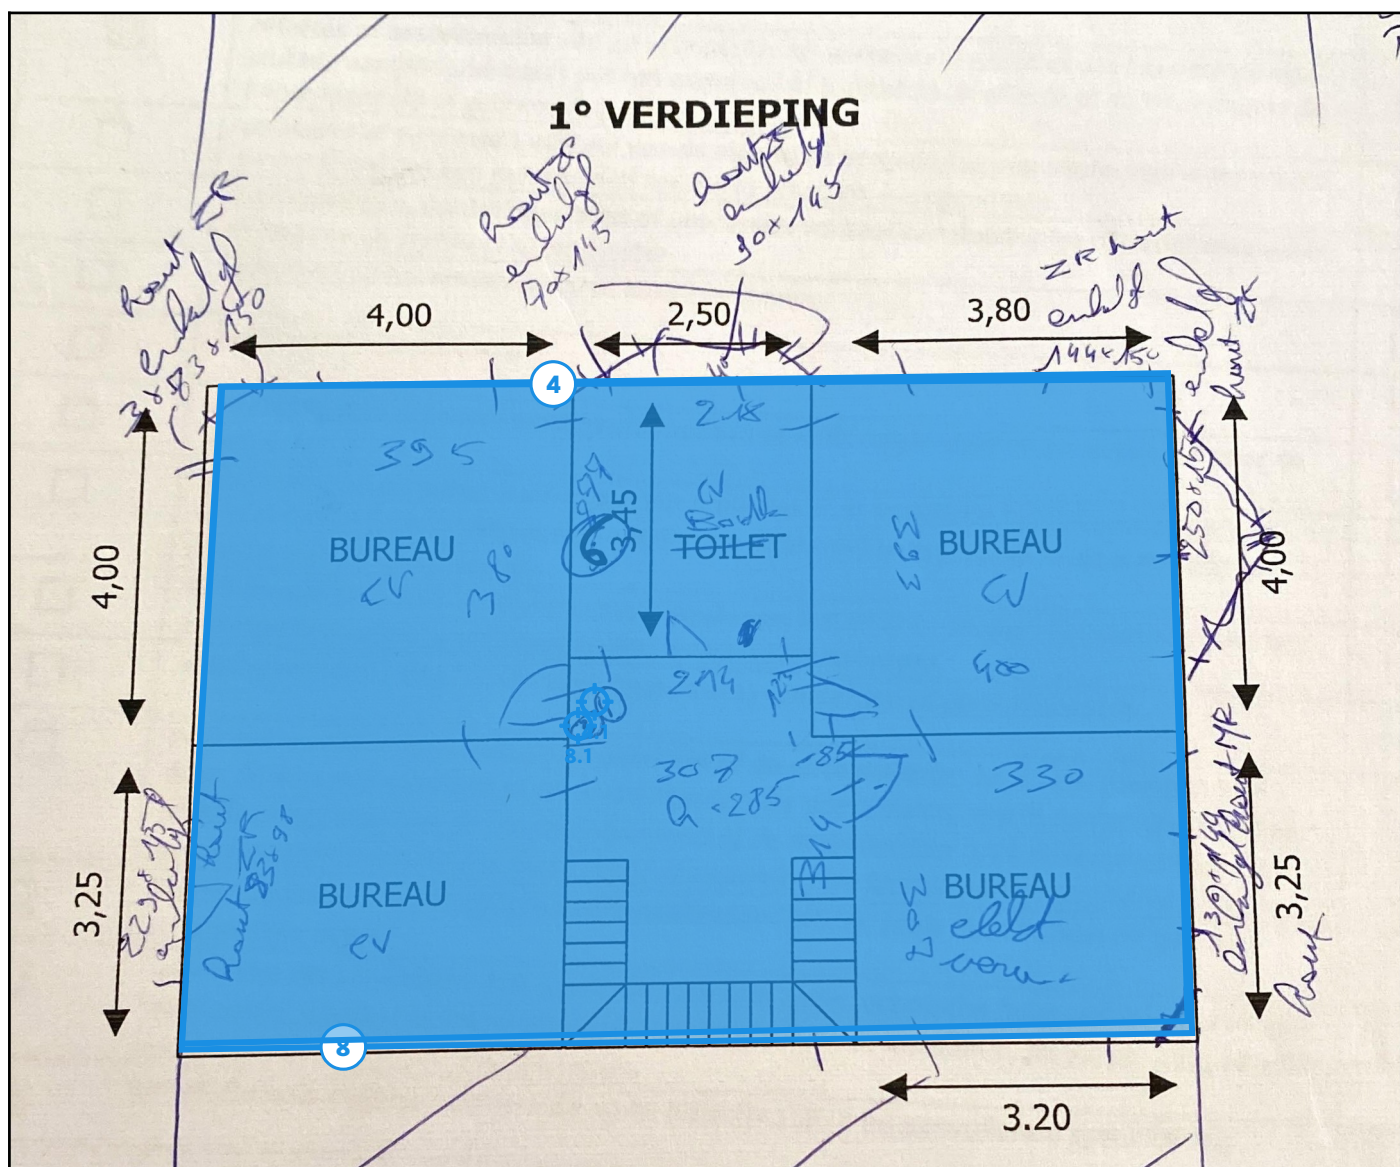
Plan 1.3: 1ste verdieping

Beschrijving	Type	Actie
4. 4 - Plafond 1ste v.	Geen asbest	-
4.1 Code: 4	Puntmonster	-
8. 3 - Muur 1ste v	Geen asbest	-
8.1 Code: 3	Puntmonster	-

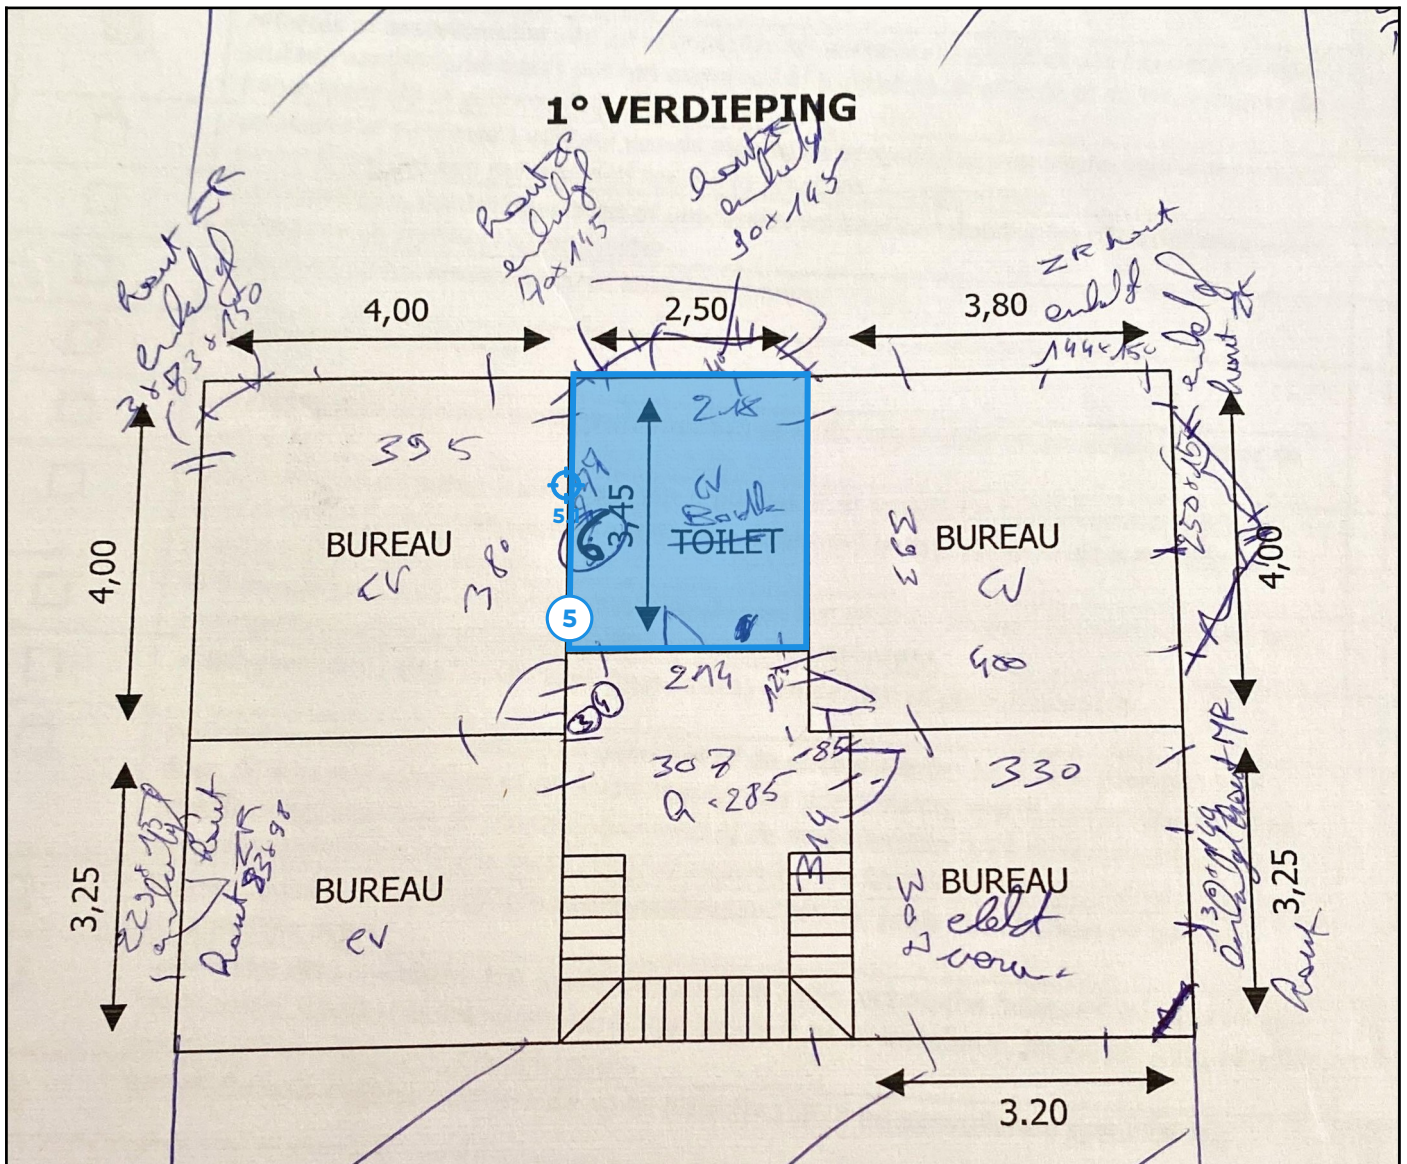
Plan 1.5: 1ste verdieping

Beschrijving	Type	Actie
5.6 - Vinyl badkamer	Geen asbest	-
5.1 Code: 6	Puntmonster	-
