Asbestinventarisatetest

Rekollettenstraat 104, 8500 Kortrijk

Attestnummer : 20230424-000373.000

Uitgegeven op : 24.04.2023

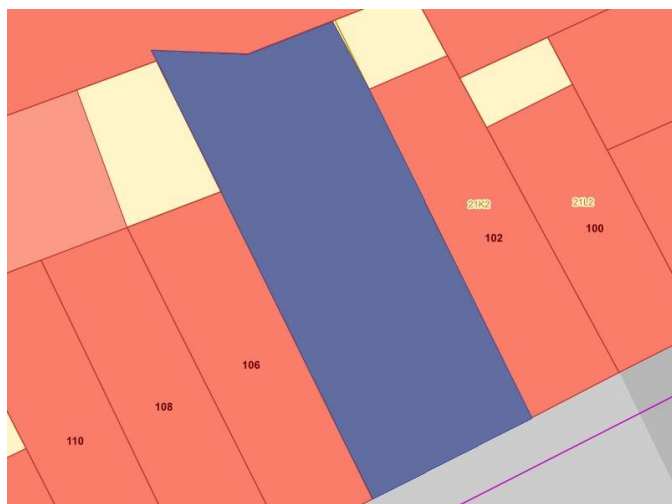
Zone 1: Hoofdgebouw

Tijdens de inspectie vastgesteld:

- 2 Asbestmaterialen**
- 0 Beperkingen
- 4 Uitsluitingen**
- 0 Roerende goederen
- 0 Puin, steenslag, (water)bodem
- 0 Adviezen
- 1 Geen asbest**

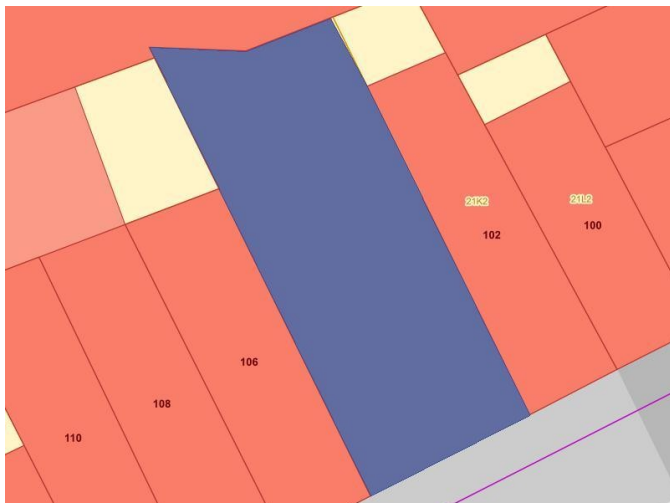
Zone 2: Overig gebied

Tijdens de inspectie vastgesteld:

- 0 Asbestmaterialen
- 0 Roerende goederen
- 0 Puin, steenslag, (water)bodem
- 0 Geen asbest
