## VERSLAG VAN ONDERZOEK: HUISHOUDELIJKE ELEKTRISCHE INSTALLATIE

51.569

Kerkstraat 28 - 8520 Kuurne België

### BESLUIT : NIET CONFORM

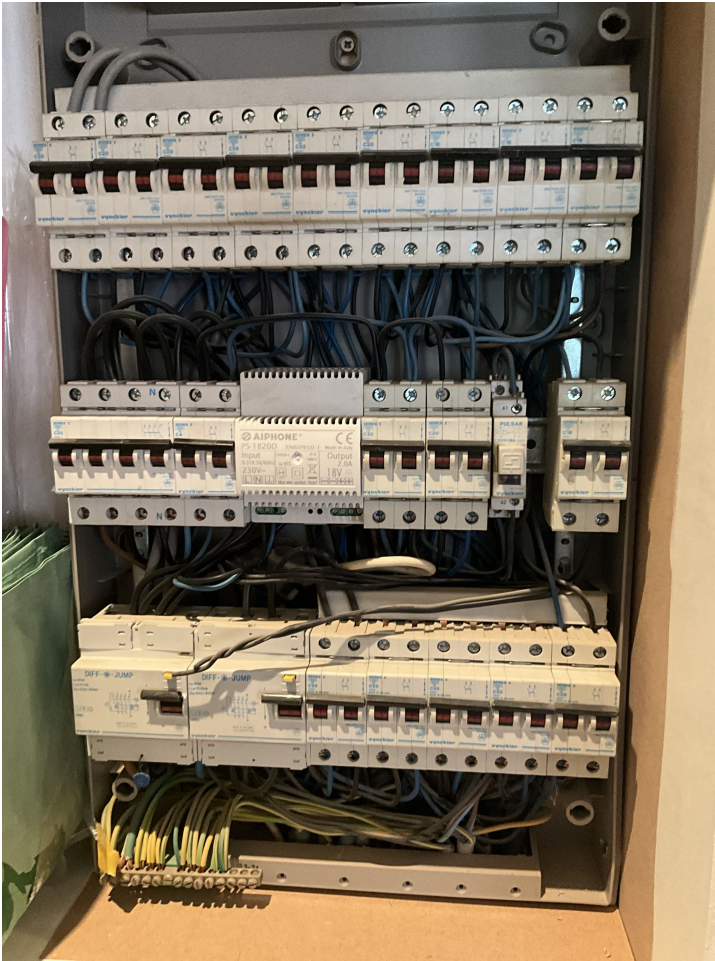
Verdeelbord 1

Bewoordingen	Paragraaf
Een aarding verwezenlijken overeenkomstig de voorschriften.	B1: 4.2.3; 5.4.2.; 5.4.3.
Een demonteerbaar aansluitstuk (aardingsonderbreker) moet steeds gemakkelijk toegankelijk zijn.	B1: 5.1.5.; 4.2.3.3.; 5.4.2.1.; L3: 5.1.5.
Eendraadsschema('s) van de installatie is (zijn) te voorzien.	B1: 3.1.2.; 9.1.1; 9.1.2; B3: 3.1.2.
Situatieschema('s) van de installatie is (zijn) te voorzien.	B1: 9.1.2.
De nominale spanning dient duidelijk vermeld te worden op een oordeelkundig gekozen plaats.	
Pictogram "levensgevaar" dient op degelijke wijze aangebracht te worden.	
Wij raden u aan de niet gebruikte leidingen te verwijderen.	
De niet-gebruikte leidingen verwijderen of aan de uiteinden isoleren.	
Stopcontacten met penaaarding die niet verbonden zijn met de aardingsinstallatie zijn verboden.
