# Energieprestatiecertificaat

Niet-residentiële eenheid (oppervlakte  $\leq$  500 m<sup>2</sup>)

**Nederweg 2 bus 1, 8870 Izegem**

certificaatnummer: 20220523-0002609847-KNR-1

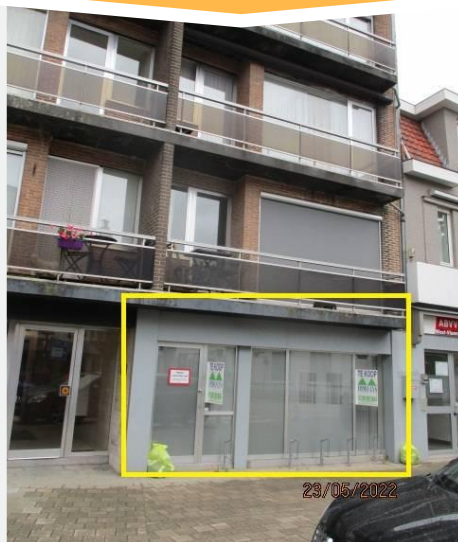
bestemming kantoor | oppervlakte niet-residentiële eenheid: 114 m<sup>2</sup>

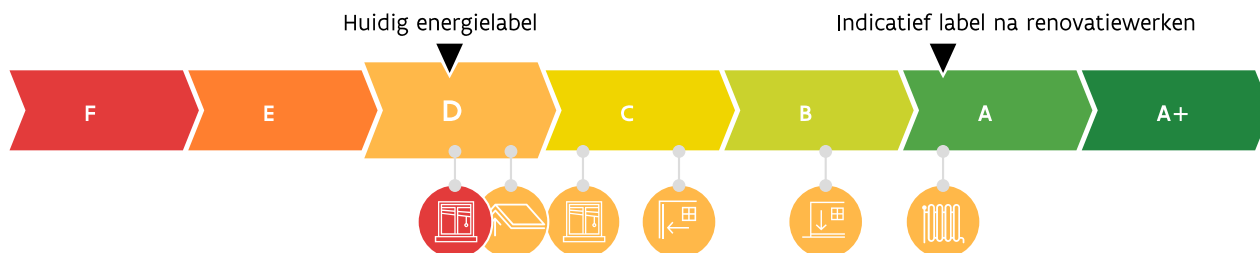
## Energie label na uitvoering van de aanbevelingen

Als u beslist om uw eenheid stapsgewijs te renoveren in de hierboven gesuggereerde volgorde, geeft de onderstaande energieschaal een overzicht van waar uw eenheid zich na elke stap zal bevinden op de energieschaal. Verandert u de volgorde, dan verandert ook de impact van elke maatregel. Dat kan hier niet weergegeven worden. Bij de plaatsing van een installatie op zonne-energie zal het energielabel nog verder verbeteren.
